## REPORTAGEM FOTOGRÁFICA

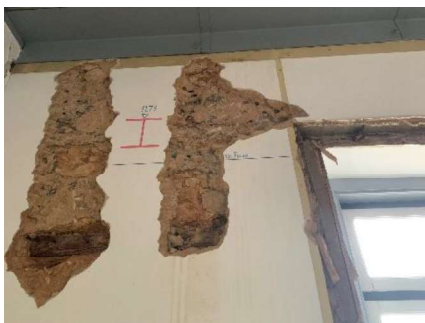
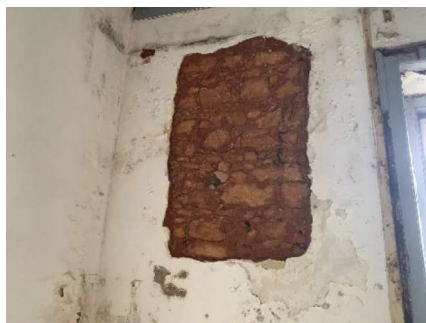
Fotos 3 e 4 – Sondagens em paredes interiores.

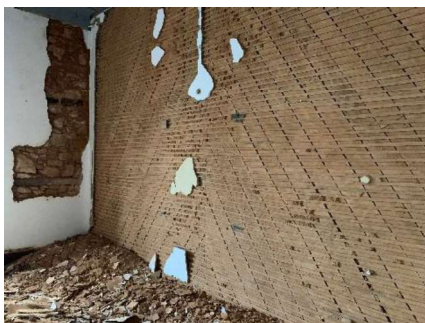
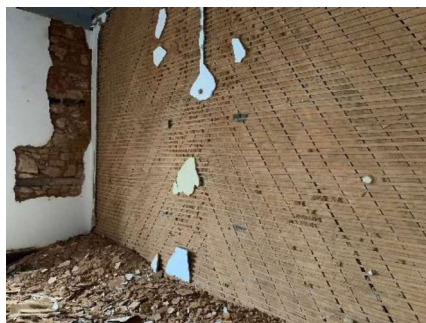
Fotos 7 e 8 – Demolição de paredes interiores no piso 2.

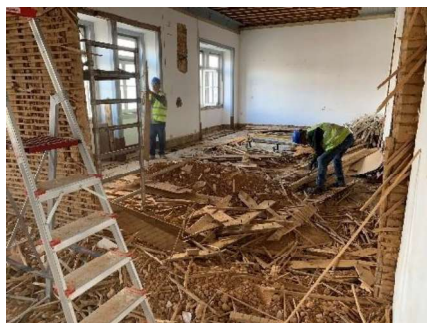
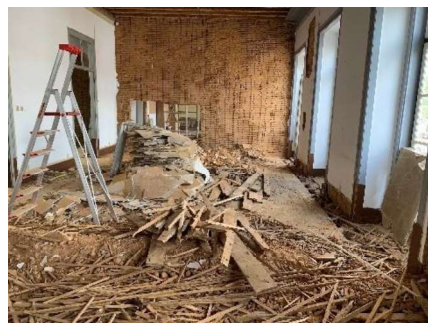
Fotos 3 e 4 – Demolição de paredes interiores no piso 2.

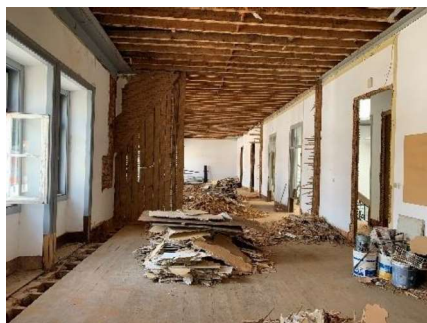
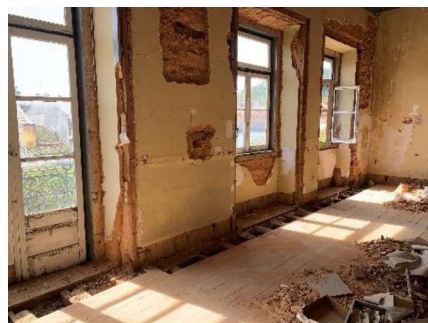
Fotos 7 e 8 – Demolição de paredes interiores no piso 2.

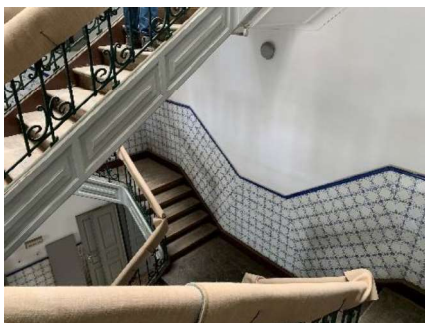
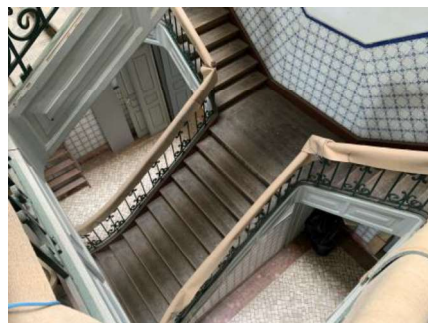
Fotos 7 e 8 – Proteção do corrimão das escadas de acesso aos pisos.

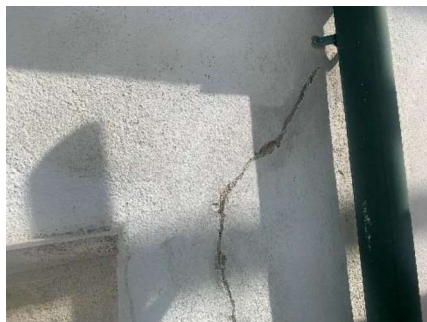
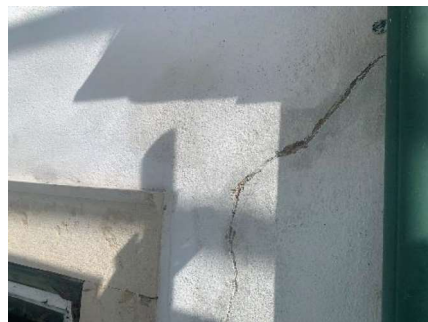
Fotos 1 e 2 – Reparação de fissuras em fachadas.

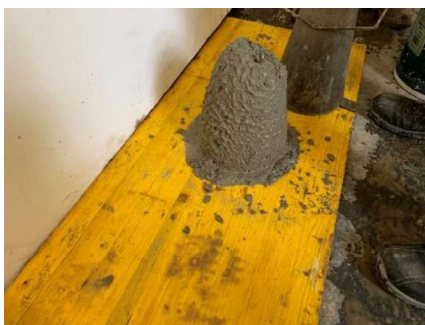
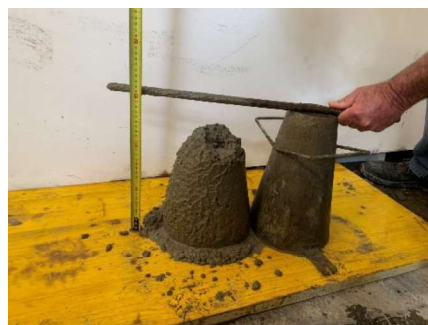
Fotos 3 e 4 – Ensaio do cone de Abrams antes da betonagem.

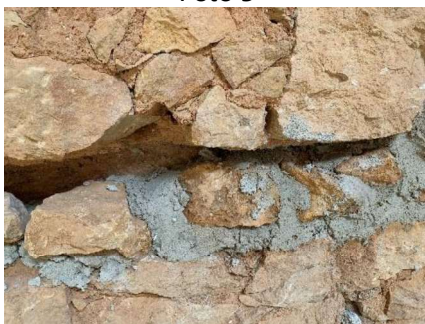
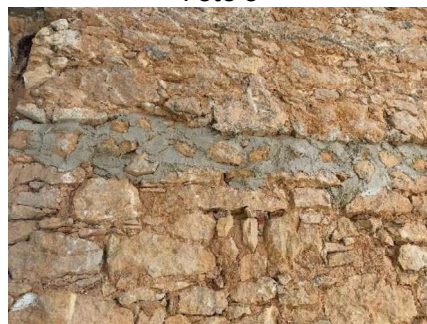
Fotos 5 e 6 – Encasque conforme indicações da equipa de projecto, das zonas ocas proporcionados pelo apodrecimentos dos travessanhos.

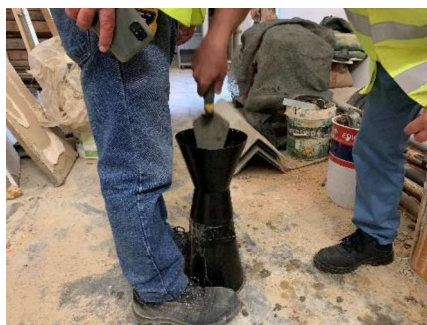
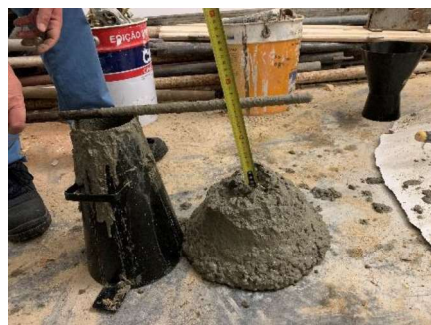
Fotos 3 e 4 – Ensaio slump test.

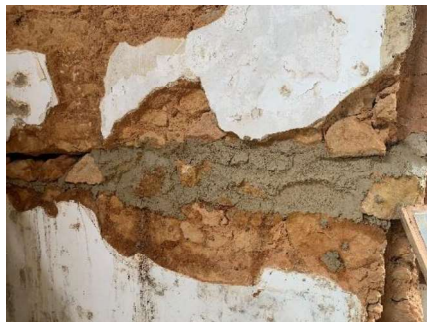
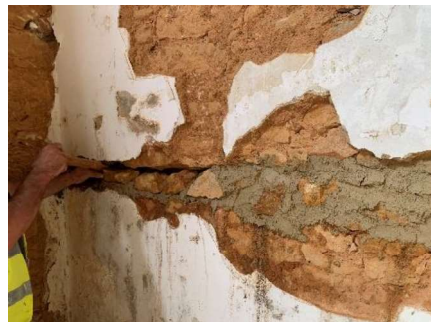
Fotos 5 e 6 – Encasque conforme indicações da equipa de projecto, das zonas ocas proporcionados pelo apodrecimentos dos travessanhos.

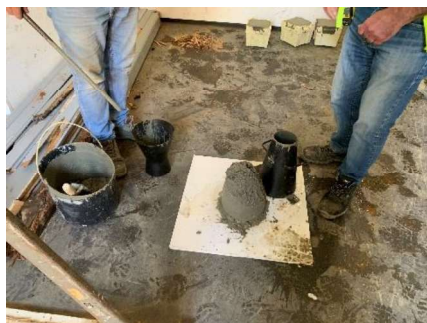
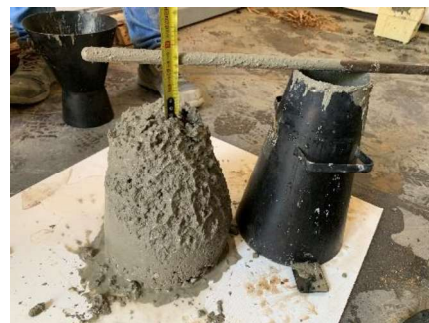
Fotos 3 e 4 – Ensaio slump test.
