## 8. REPORTAGEM FOTOGRÁFICA

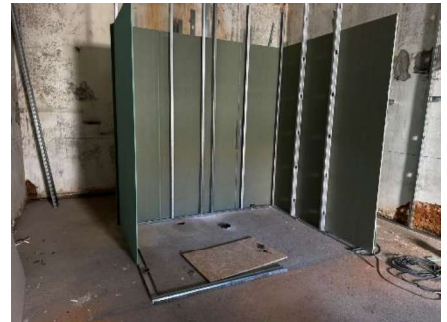
Fotos 3 e 4 – Trabalhos de instalação divisórias no piso zero nomeadamente nas zonas de casa de banho e instalações de primeiros socorros e área técnica/gestão.

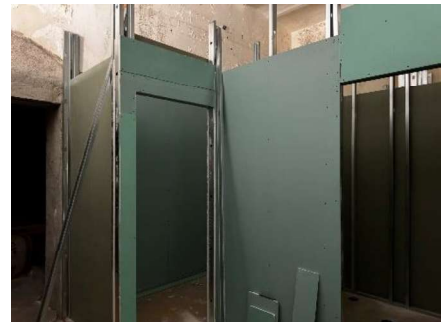
Fotos 5 e 6 – Trabalhos de instalação divisórias no piso zero nomeadamente nas zonas de casa de banho e instalações de primeiros socorros e área técnica/gestão.

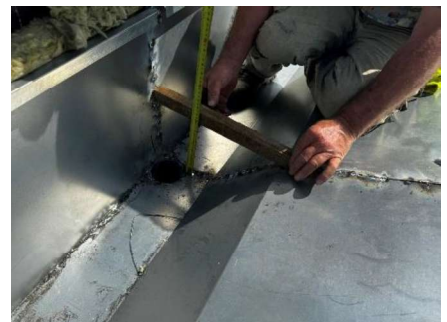
Fotos 7 e 8 – Instalação de caleiras e aba de proteção assim como capeamentos metálicos.

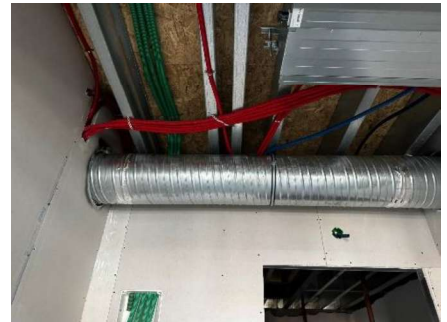
Fotos 3 e 4 – Instalação dos sistemas de AVAC.

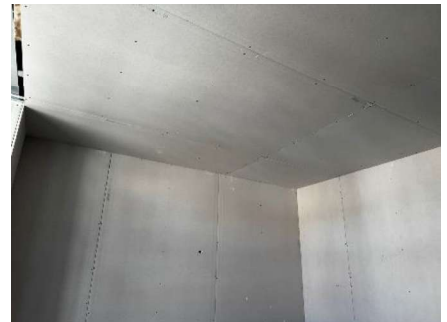
Fotos 5 e 6 – Início dos trabalhos de fecho de tectos no sistema preconizado.

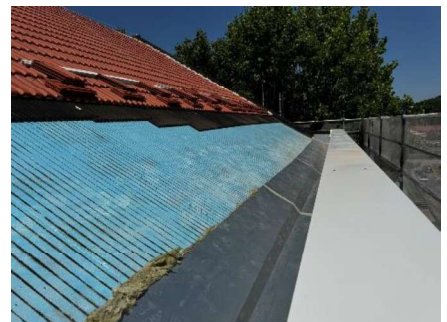
Fotos 7 e 8 – Instalação de caleiras e aba de proteção assim como capeamentos e rufos metálicos.

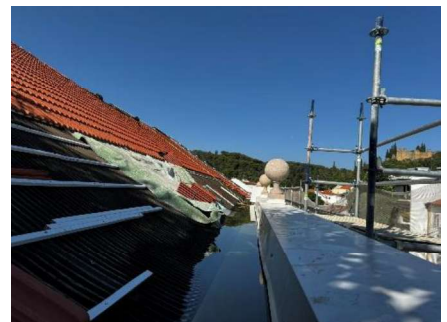
Fotos 7 e 8 – Ensaio de estanquidade das caleiras que verificou aprovação

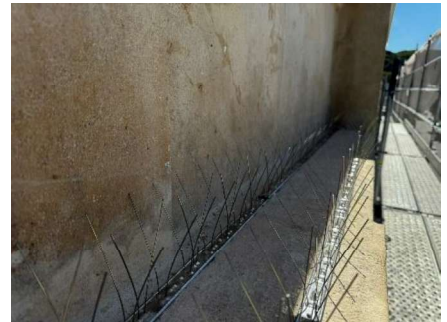
Fotos 3 e 4 – Aplicação de espanta pássaros.

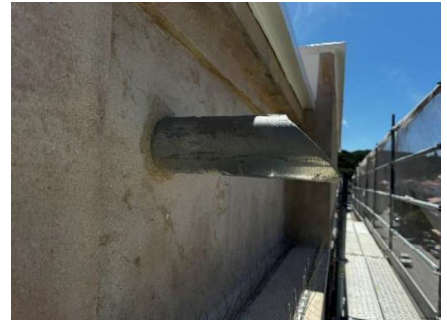
Fotos 5 e 6 – Aplicação dos novos “tubos de ladrão”.

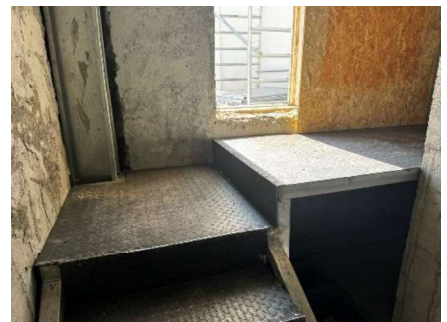
Fotos 7 e 8 – Colocação de escadas metálicas de acesso ao exterior no piso 3.

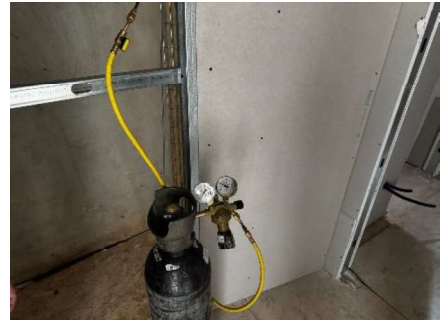
Fotos 5 e 6 – Início dos testes de pressão do sistema de climatização dos quartos.

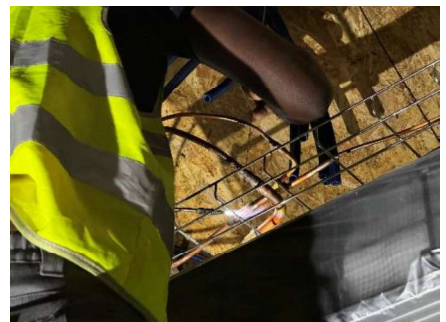
Fotos 7 e 8 – Solda das tubagens de cobre do sistema de climatização.

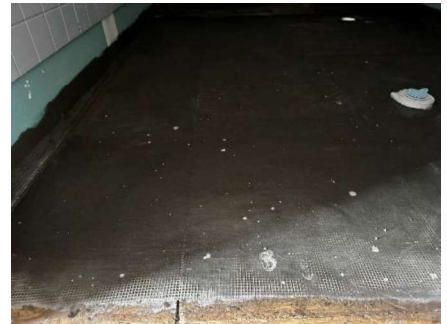
Fotos 3 e 4 – Primeira camada aplicada de Hidrostop da Secil, com função impermeabilizante.

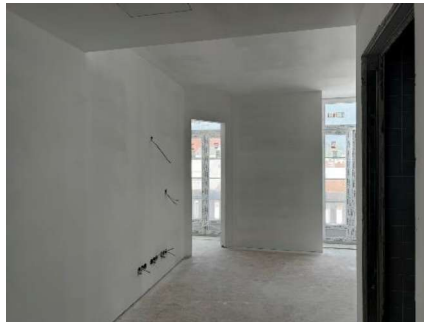
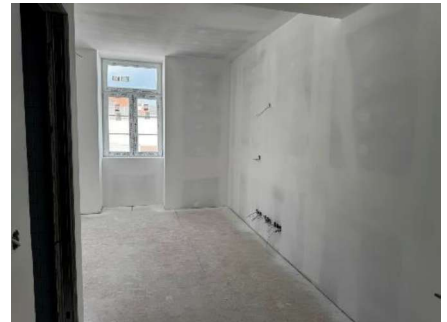
Fotos 5 e 6 – Primário aplicado para receber pintura.

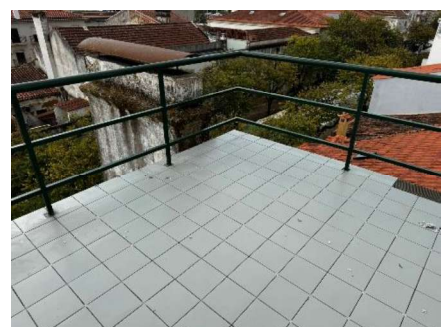
Fotos 7 e 8 – Pavimento do terraço de acordo com o previsto.

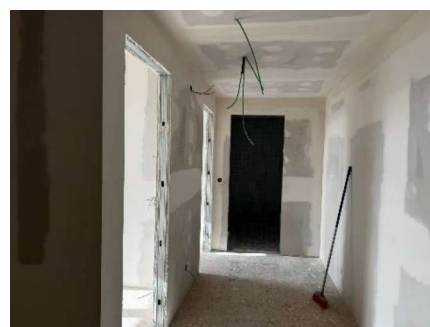
Fotos 7 e 8 – Tecto do piso zona dos quartos virados para a Rua dos Arcos pronto a receber acabamento.

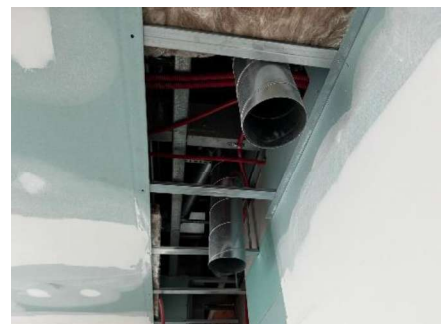
Fotos 7 e 8 – Exaustão da copa do piso 2
