### 8. REPORTAGEM FOTOGRÁFICA

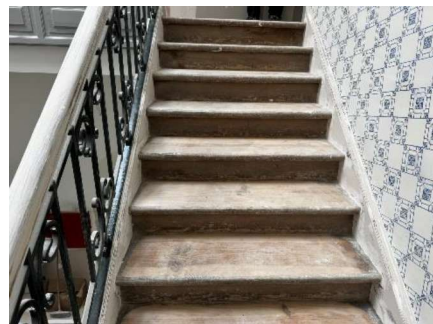
Foto 2

Fotos 1 e 2 – Reabilitação das escadas de acesso aos pisos

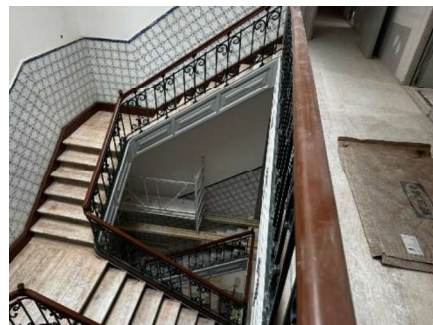
Foto 4

Fotos 3 e 4 – Reabilitação das escadas de acesso aos pisos

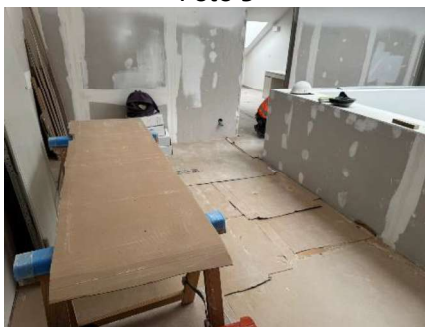
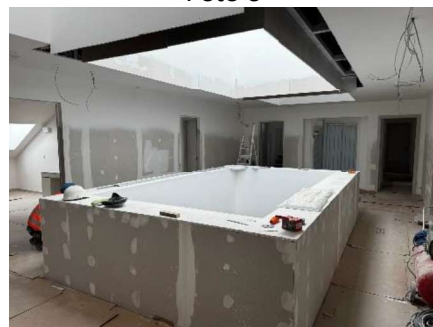
Fotos 5 e 6 – Após a colocação do piso 3 dá-se início a colocação do revestimento de paredes (lambrim) em MDF

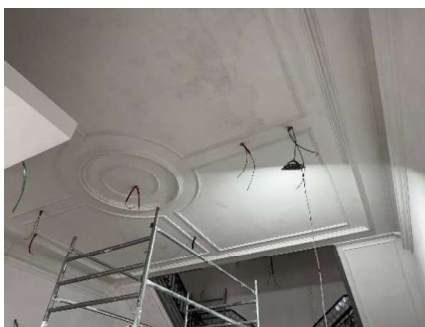
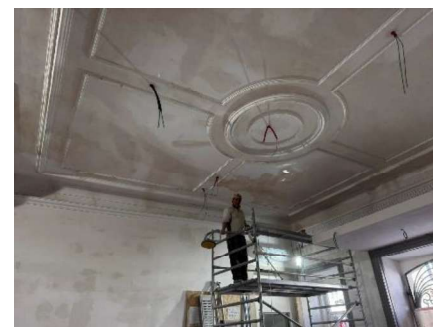
Foto 7 e 8 – Reabilitação do tecto do hall de entrada

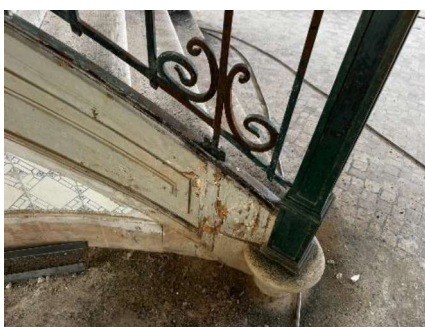
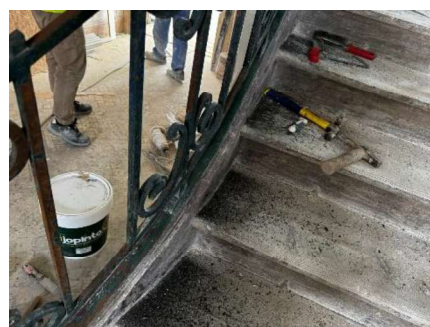
Fotos 3 e 4 – Reparação da escada principal

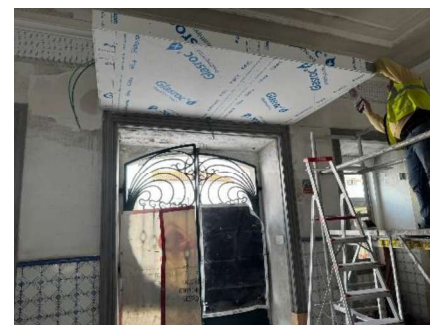
Foto 7 – Trabalhos correctivos na fachada  
 Foto 8 - Construção de pala no hall de entrada do edifício

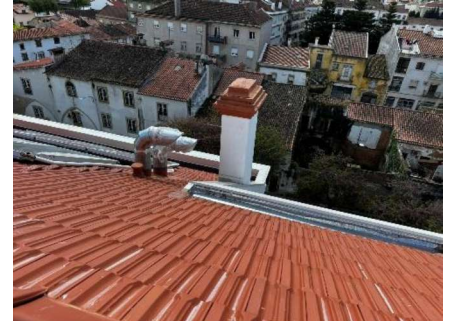
Foto 2

Fotos 1 e 2 – Inspeção Final na cobertura.

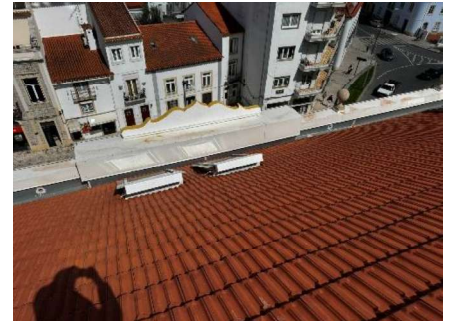
Foto 4

Fotos 3 e 4 – Inspeção Final na cobertura.

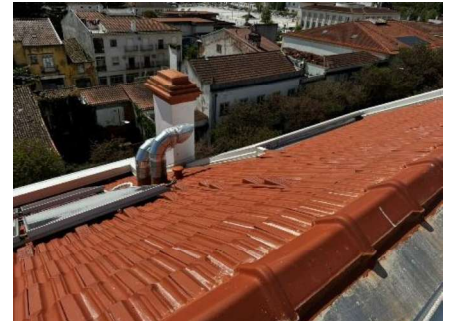
Foto 6

Fotos 5 e 6 – Inspeção Final na cobertura.

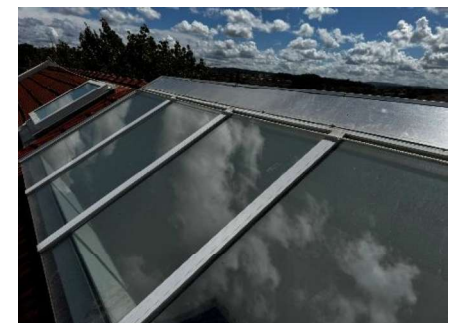
Foto 8

Foto 7 e 8 – Inspeção Final na cobertura.

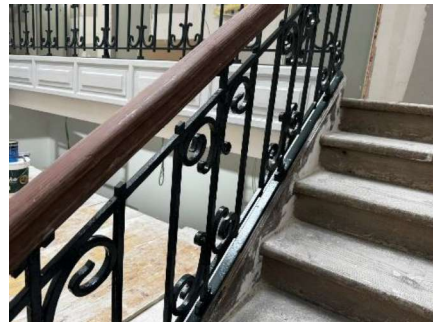
Foto 2

Fotos 1 e 2 – Reabilitação da guarda das escadas de acesso aos pisos

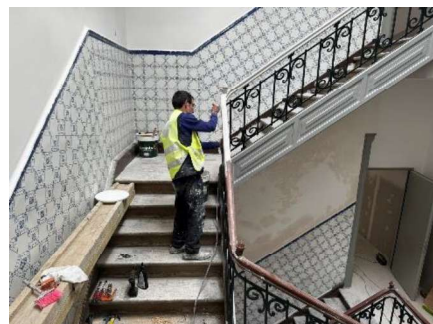
Foto 4

Fotos 3 e 4 – Reabilitação da guarda das escadas de acesso aos pisos

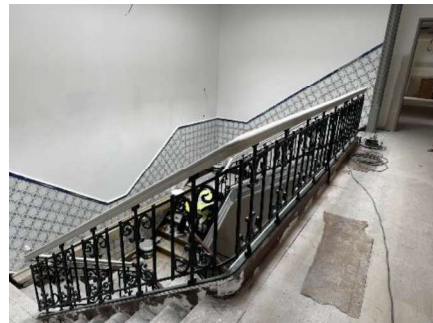
Foto 6

Fotos 5 e 6 – Reabilitação da guarda das escadas de acesso aos pisos

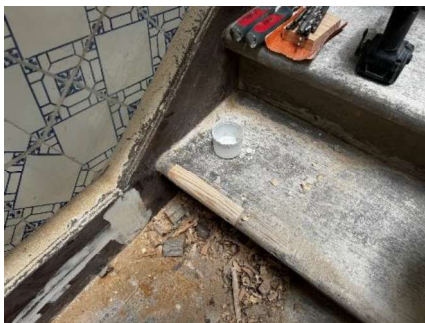
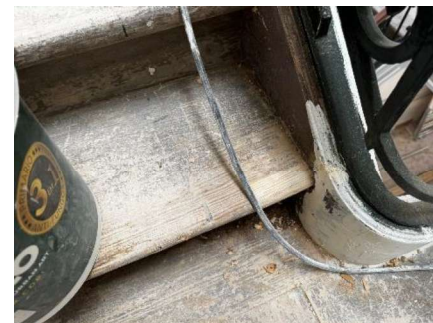
Foto 7 e 8 – Reabilitação de degraus degradados
