## REPORTAGEM FOTOGRÁFICA

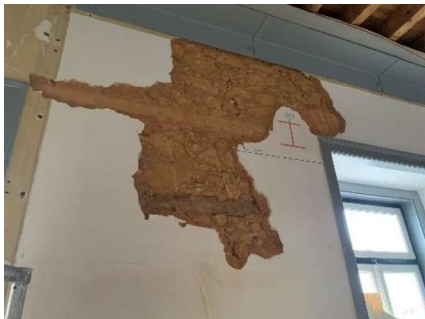
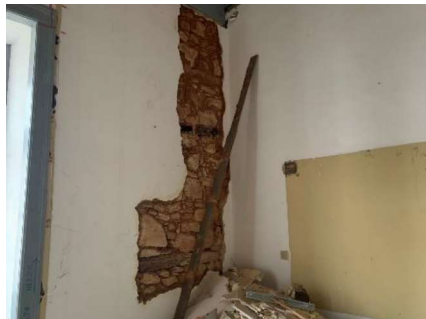
Fotos 1 e 2 – Sondagens em paredes interiores.

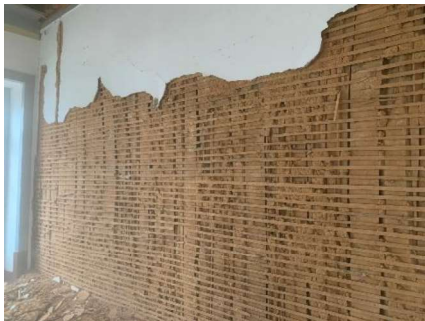
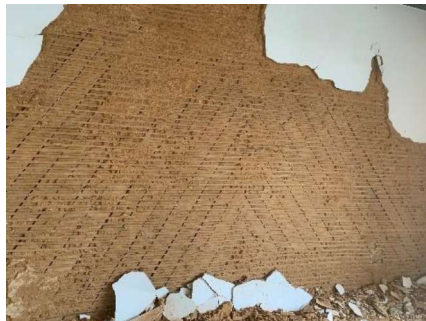
Fotos 5 e 6 – Demolição de paredes interiores no piso 2.

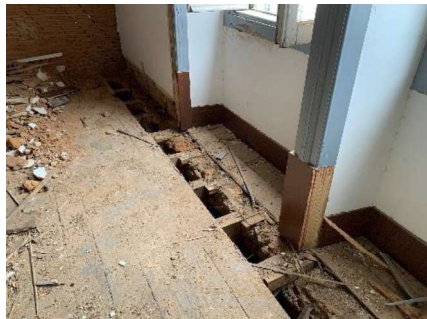
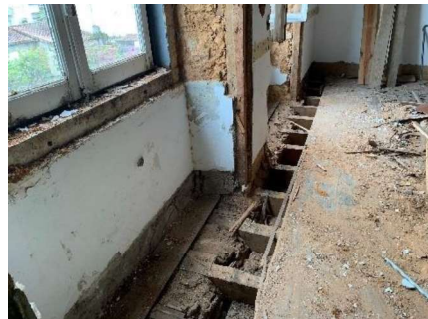
Fotos 1 e 2 – Sondagens em pavimentos existentes (zona das entregas) do piso 2.

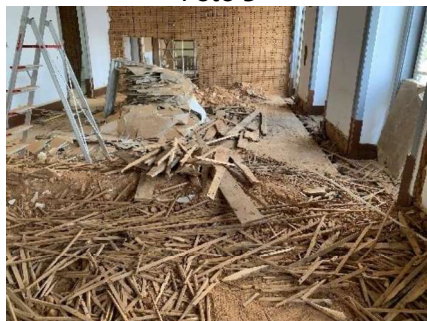
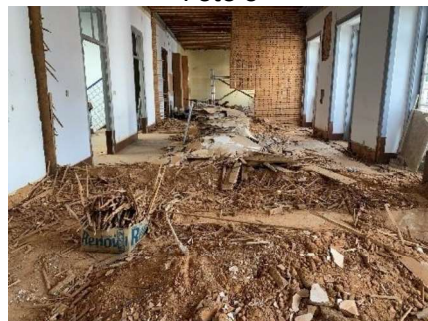
Fotos 5 e 6 – Demolição de paredes interiores no piso 2.

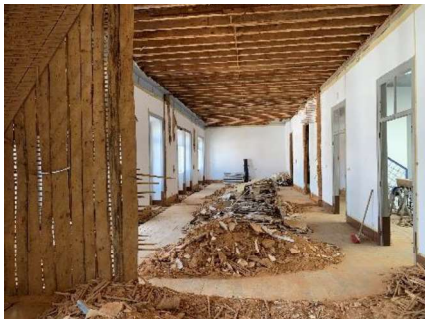
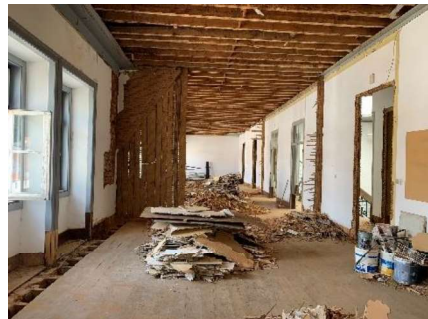
Fotos 1 e 2 – Demolição das paredes divisórias do piso 2.

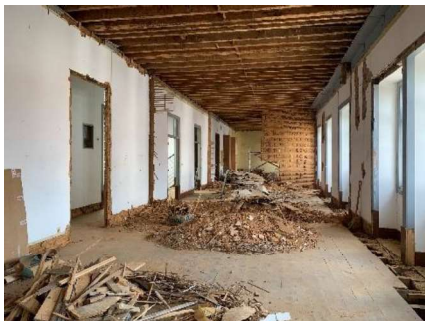
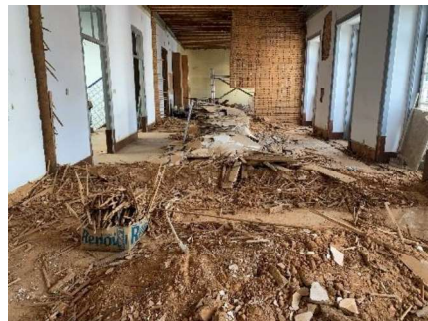
Fotos 3 e 4 – Demolição de paredes interiores no piso 2.

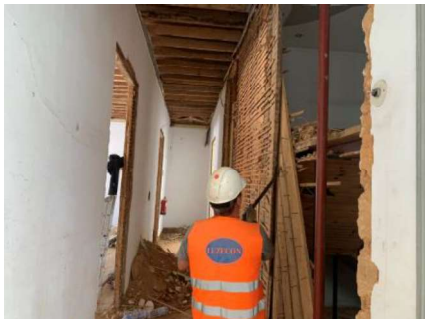
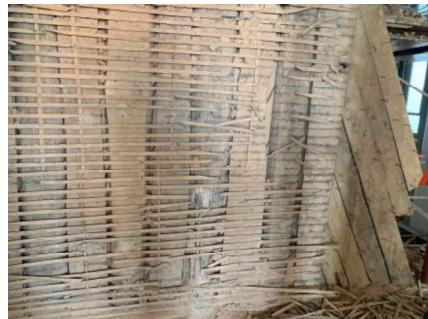
Fotos 5 e 6 – Demolição de paredes interiores no piso 2.

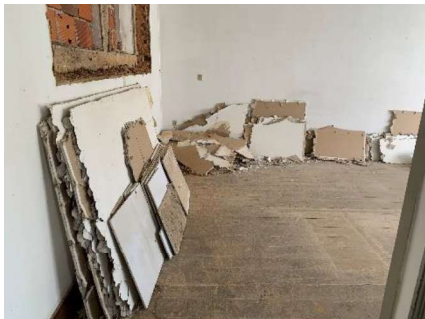
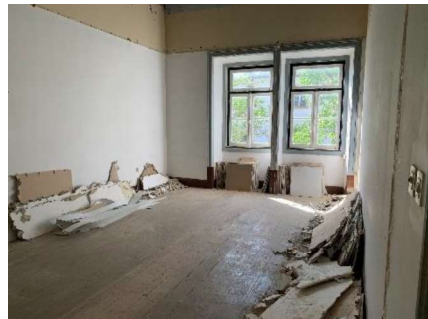
Fotos 1 e 2 – Demolição de paredes divisórias do piso 1.

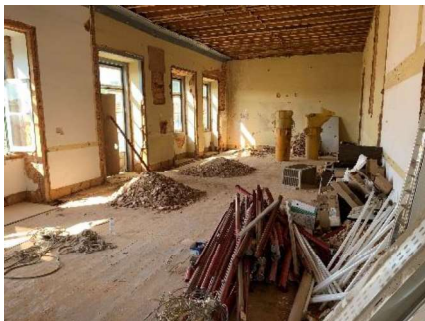
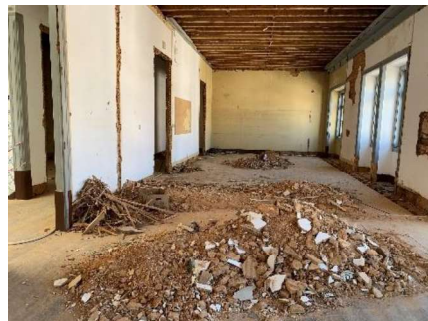
Fotos 3 e 4 – Demolição de paredes interiores no piso 2.

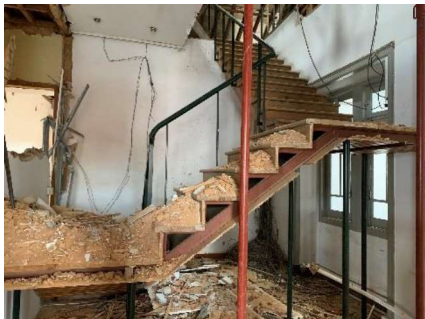
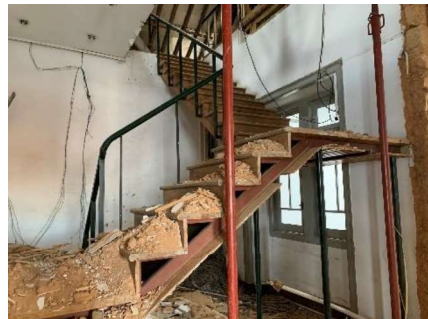
Fotos 5 e 6 – Demolição de paredes interiores no piso 2.

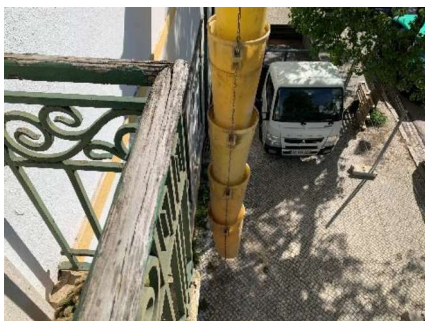
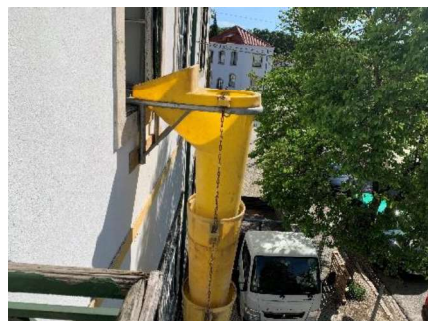
Fotos 7 e 8 – Montagem de tubos para passagem de entulho.

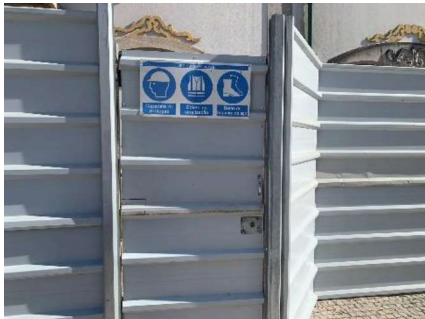
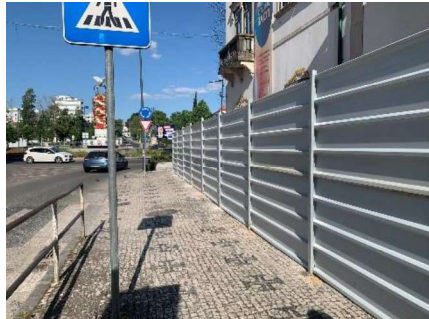
Fotos 1 e 2 – Montagem de tapumes delimitantes do estaleiro.

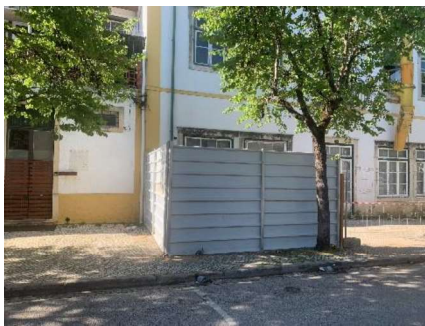
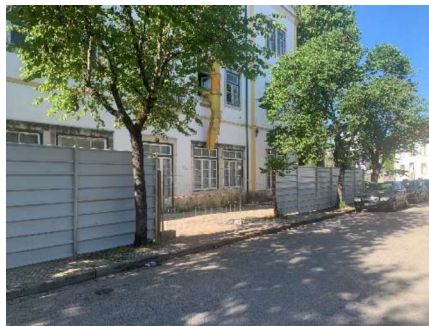
Fotos 3 e 4 – Montagem de tapumes delimitantes do estaleiro.

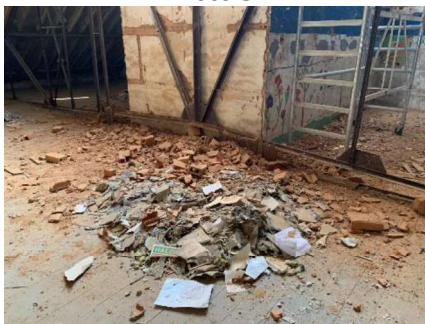
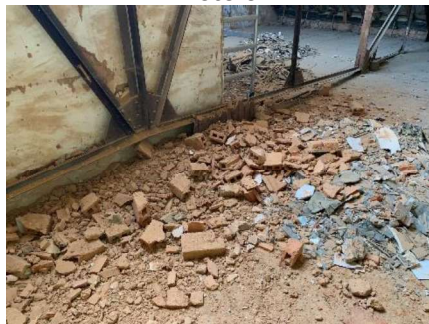
Fotos 5 e 6 – Demolição e transporte a vazadouro dos resíduos de demolição.

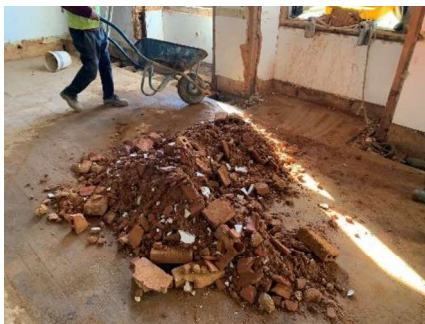
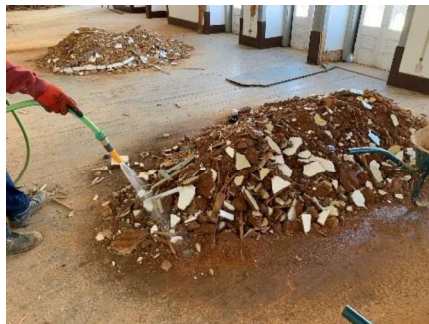
Fotos 7 e 8 – Demolição e transporte a vazadouro dos resíduos de demolição.

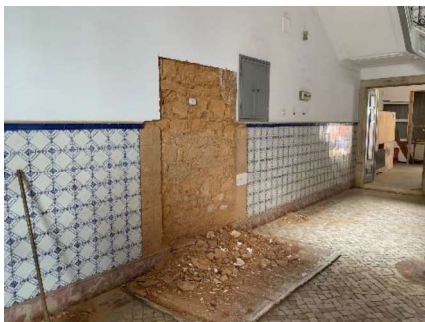
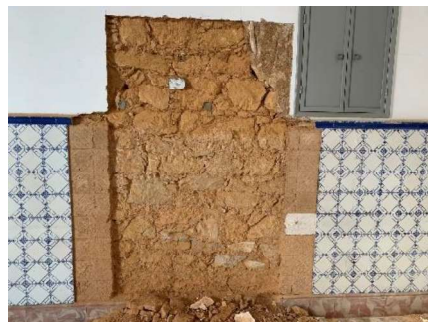
Fotos 1 e 2 – Marcação de abertura de vão no piso 0.

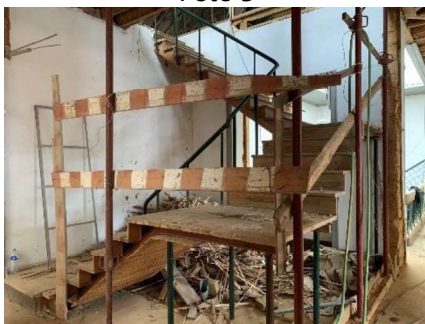
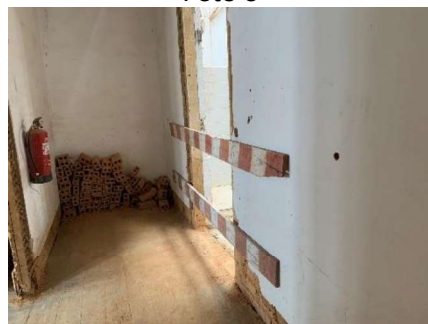
Fotos 5 e 6 – Acesso ao Piso 3.

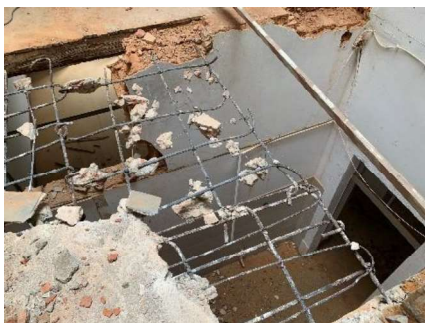
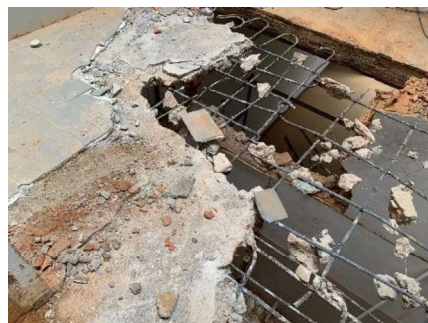
Fotos 7 e 8 – Demolição de laje do segundo piso.

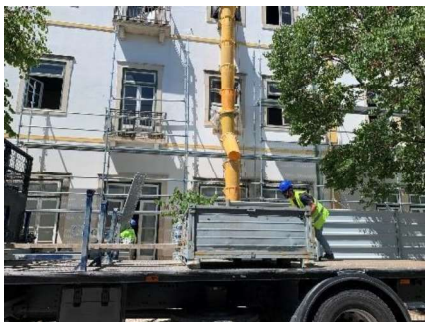
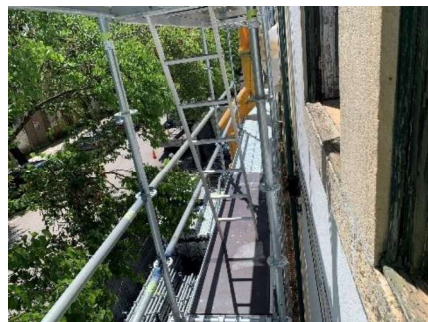
Fotos 1 e 2 – Montagem de andaime.

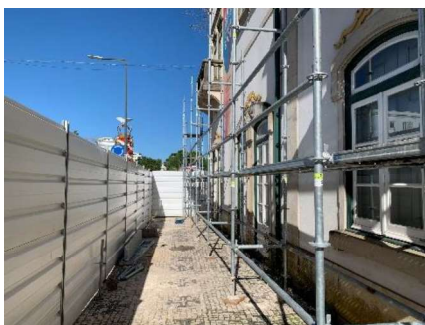
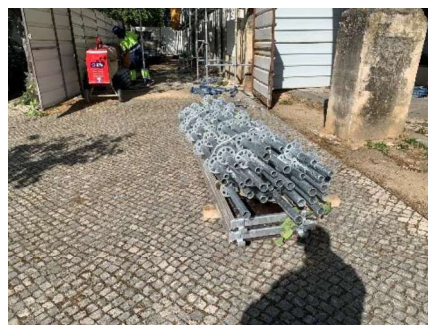
Fotos 3 e 4 – Montagem de andaime.

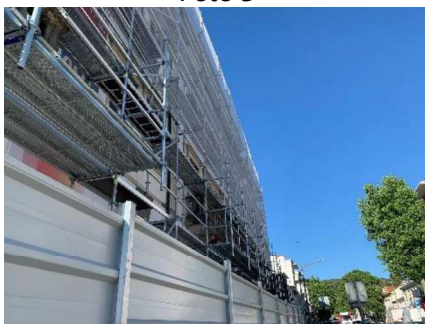
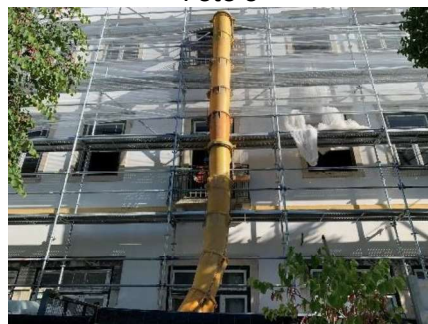
Fotos 5 e 6 – Montagem de andaime.

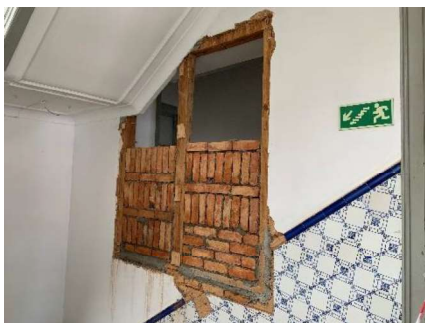
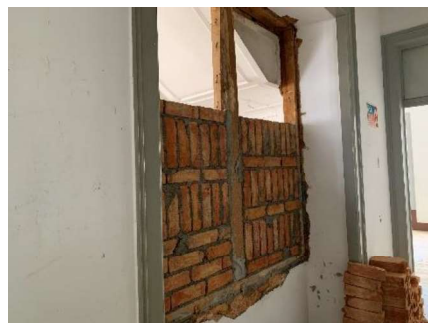
Fotos 7 e 8 – Fecho de abertura de vãos de janela das escadas interiores.

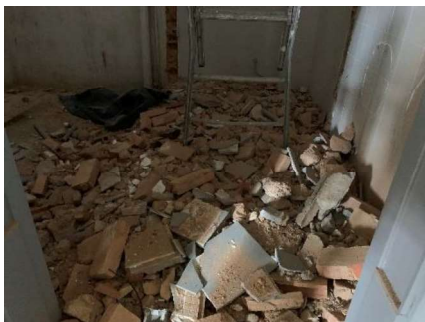
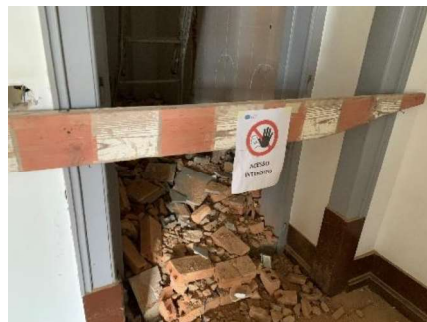
Fotos 1 e 2 – Continuação das demolições interiores.

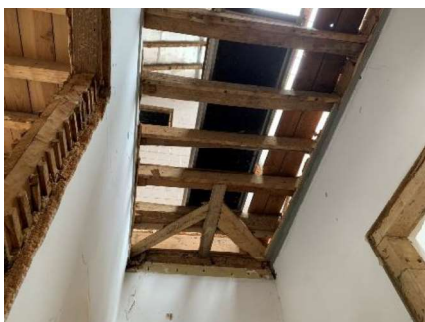
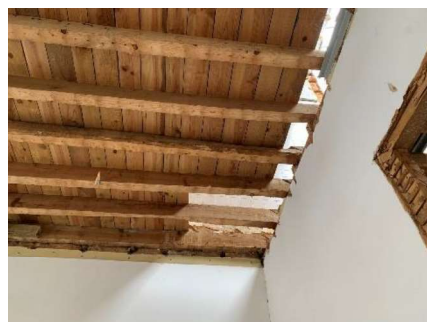
Fotos 3 e 4 – Início da demolição do pavimento do piso 3.

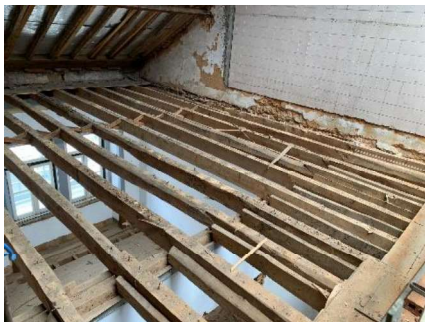
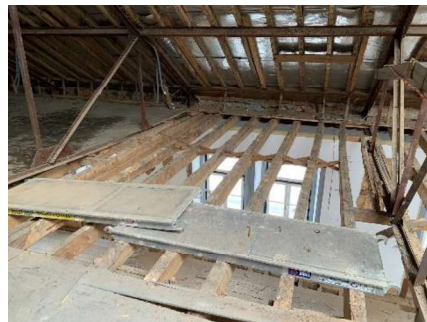
Fotos 5 e 6 – Início da demolição do pavimento do piso 3.

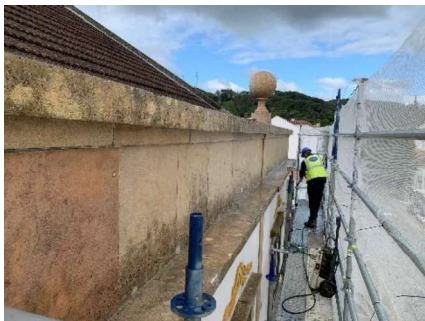
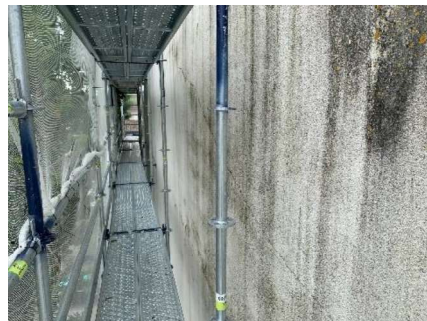
Fotos 7 e 8 – Início dos trabalhos de limpeza e reparação em fachadas .

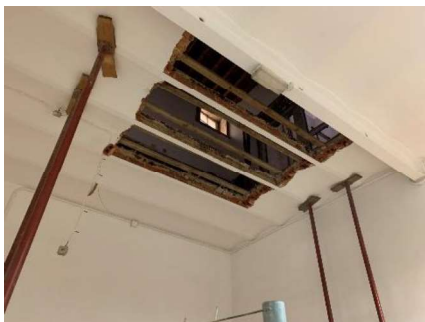
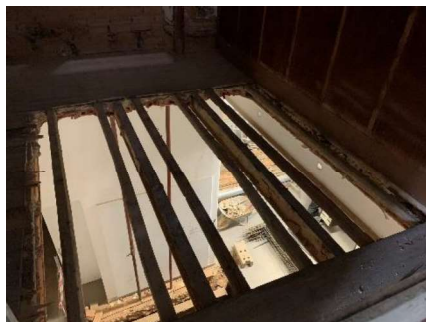
Fotos 1 e 2 – Preparação dos trabalhos para a realização da caixa de elevador.

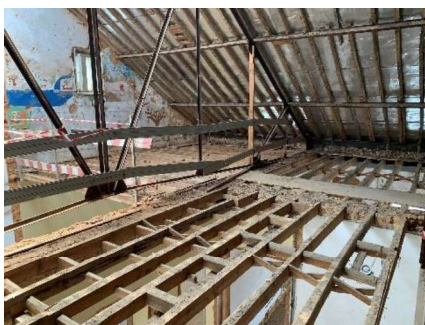
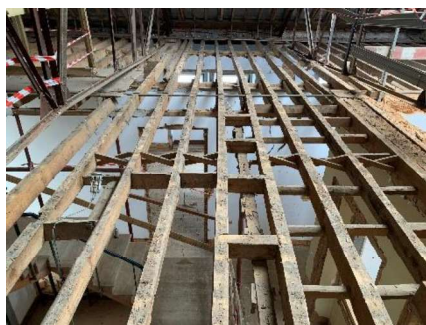
Fotos 3 e 4 – Continuação dos trabalhos de demolição do pavimento do piso 3.

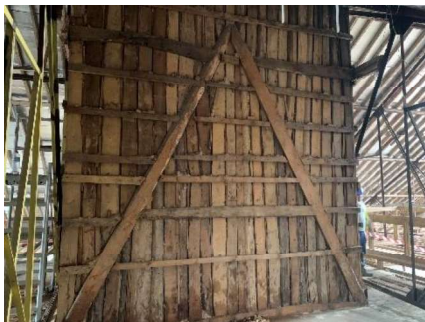
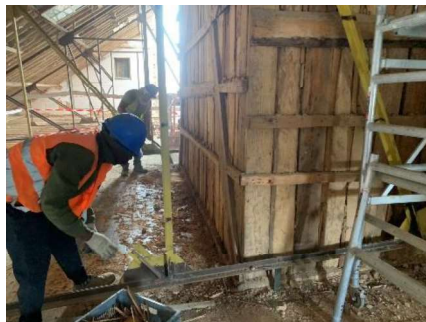
Fotos 5 e 6 – Continuação dos trabalhos de demolição do pavimento do piso 3.

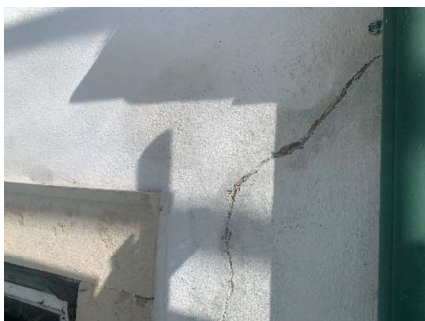
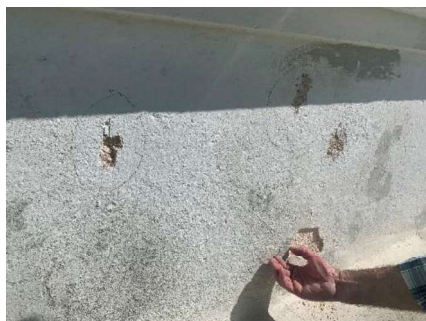
Fotos 7 e 8 – Trabalhos de colmatação de fissuras conforme previsto.

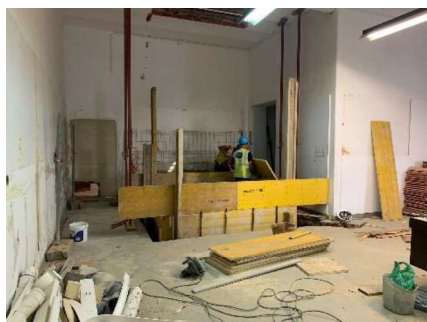
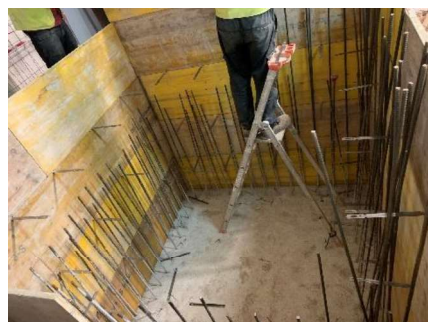
Fotos 3 e 4 – Trabalhos na caixa do elevador.

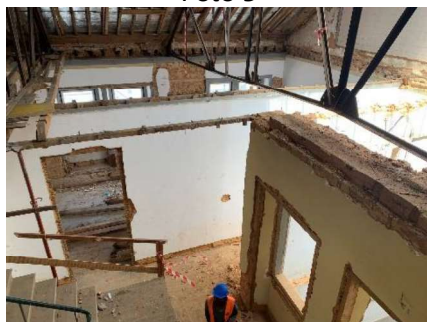
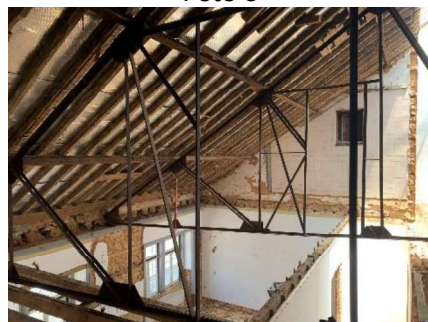
Fotos 5 e 6 – Continuação dos trabalhos de demolição do pavimento do piso 3.

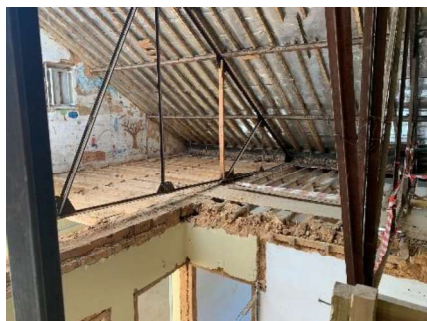
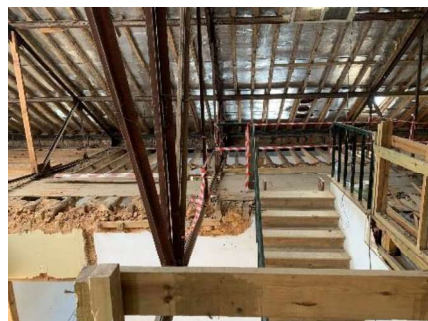
Fotos 7 e 8 – Continuação dos trabalhos de demolição do pavimento do piso 3.

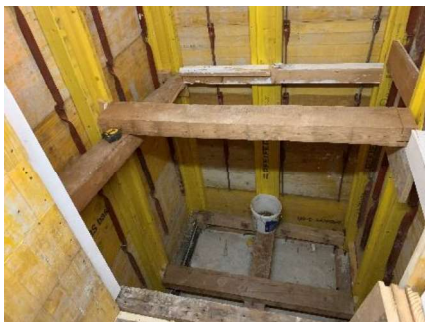
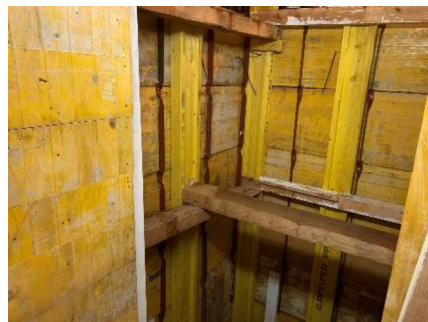
Fotos 1 e 2 – Trabalhos na caixa do elevador.

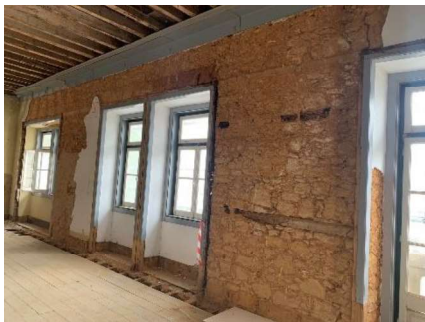
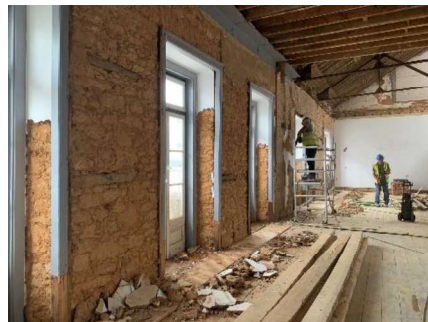
Fotos 5 e 6 – Continuação dos trabalhos de demolição do reboco das paredes interiores, após conclusão da equipa de projecto que o mesmo não tem capacidade de suporte da estrutura prevista.

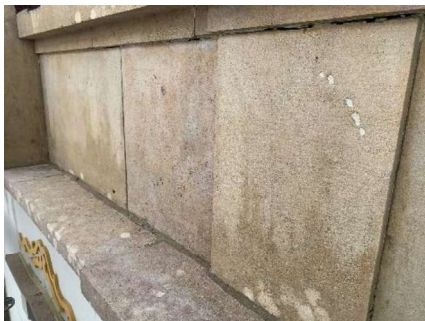
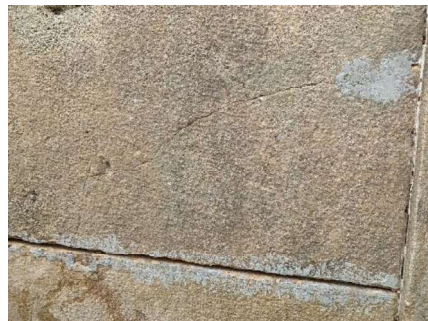
Fotos 7 e 8 – Inspeção visual de elementos pétreos ao nível das fachas após lavagem com recurso a jacto de água.

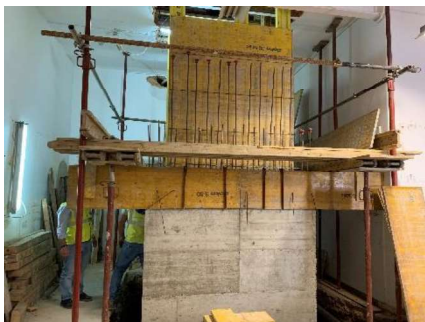
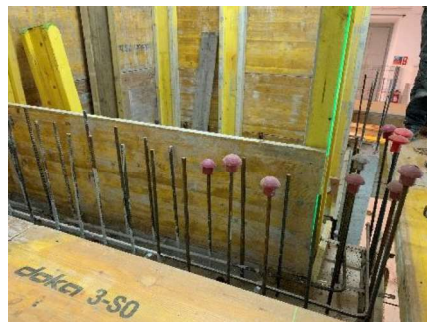
Fotos 1 e 2 – Trabalhos na caixa do elevador.

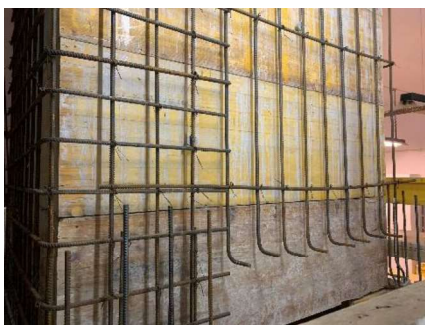
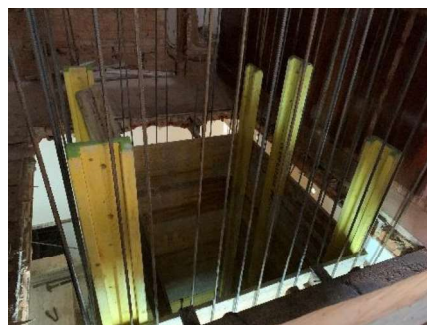
Fotos 3 e 4 – Trabalhos na caixa do elevador.

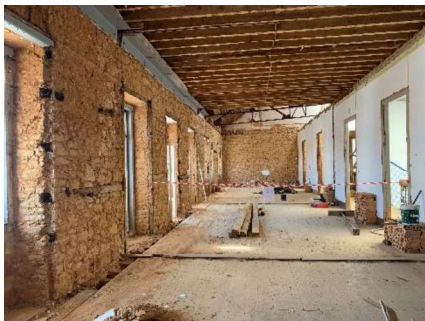
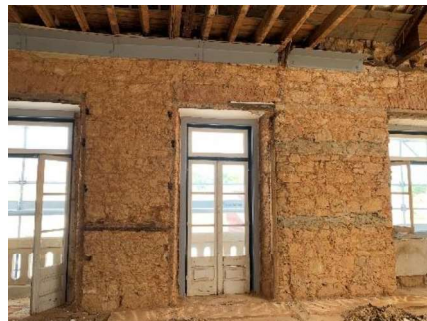
Fotos 7 e 8 – Continuação dos trabalhos de demolição do reboco das paredes interiores, após conclusão da equipa de projecto que o mesmo não tem capacidade de suporte da estrutura prevista.

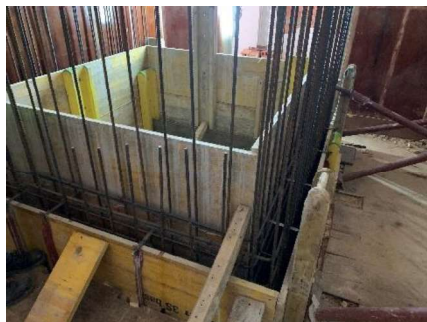
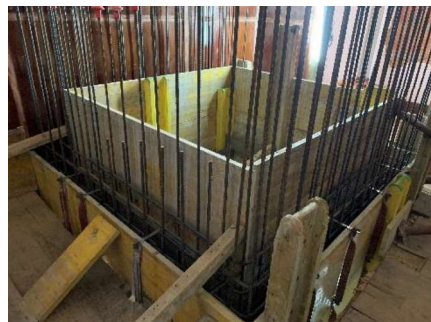
Fotos 1 e 2 – Trabalhos na caixa do elevador.

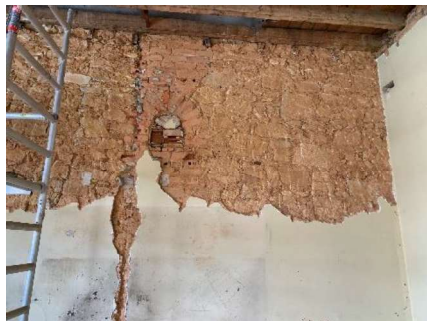
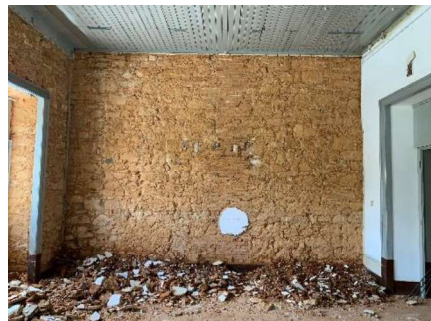
Fotos 7 e 8 – Continuação dos trabalhos de demolição do reboco das paredes interiores, após conclusão da equipa de projecto que o mesmo não apresenta capacidade de suporte da estrutura prevista.

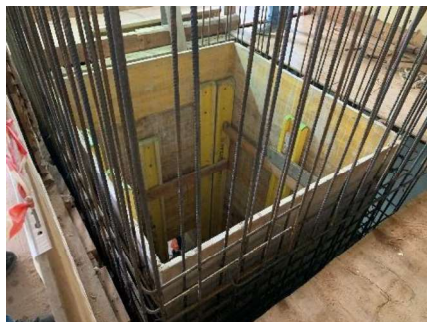
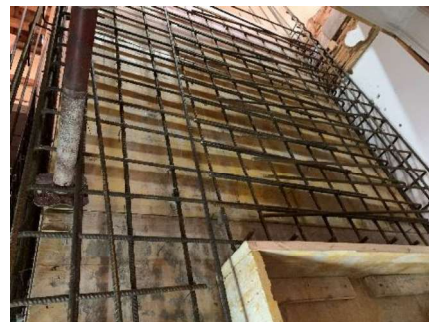
Fotos 1 e 2 – Trabalhos na caixa do elevador.

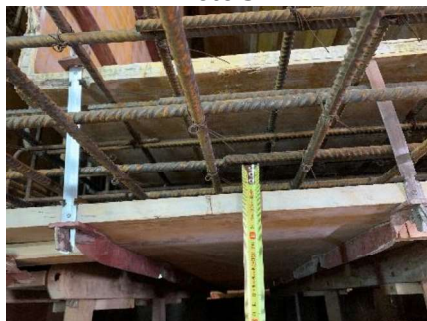
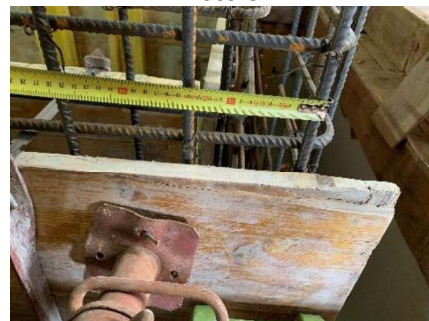
Fotos 5 e 6 – Verificação das distancias mínimas definidas em projecto.

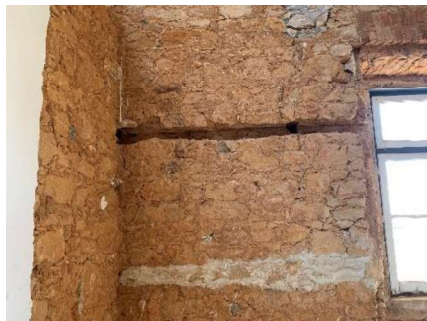
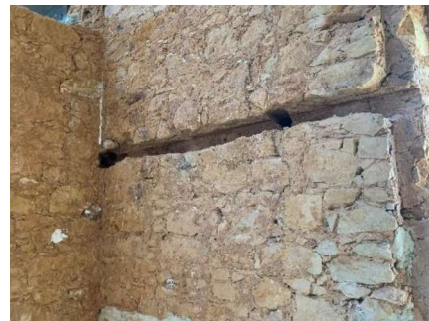
Fotos 7 e 8 – Continuação dos trabalhos de demolição do reboco das paredes interiores, após conclusão da equipa de projecto que o mesmo não apresenta capacidade de suporte da estrutura prevista.
