## 8. REPORTAGEM FOTOGRÁFICA

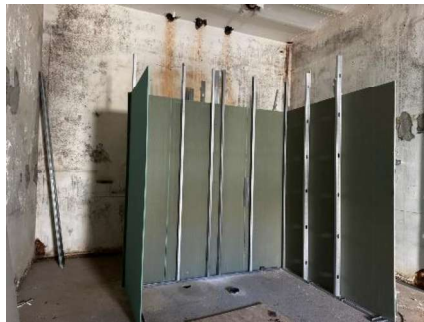
Foto 3

Fotos 3 e 4 – Trabalhos de instalação divisórias no piso zero nomeadamente nas zonas de casa de banho e instalações de primeiros socorros e área técnica/gestão.

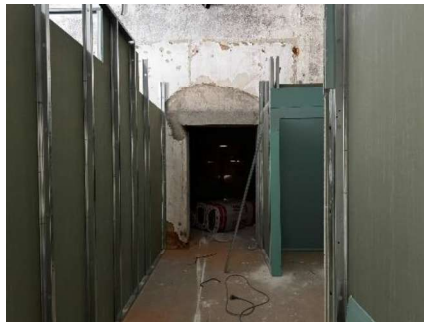
Foto 5

Fotos 5 e 6 – Trabalhos de instalação divisórias no piso zero nomeadamente nas zonas de casa de banho e instalações de primeiros socorros e área técnica/gestão.

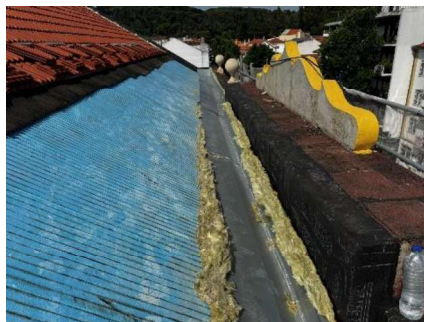
Foto 7

Fotos 7 e 8 – Instalação de caleiras e aba de proteção assim como capeamentos metálicos.

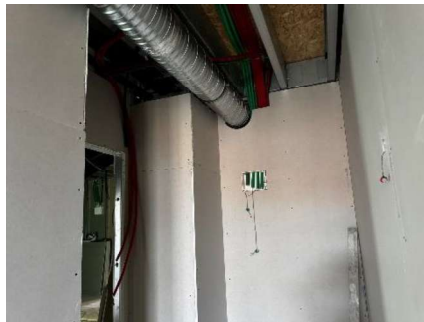
Foto 3

Fotos 3 e 4 – Instalação dos sistemas de AVAC.

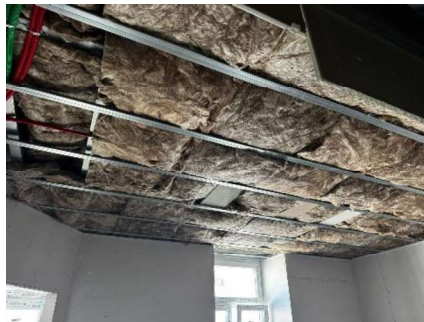
Foto 5

Fotos 5 e 6 – Início dos trabalhos de fecho de tectos no sistema preconizado.

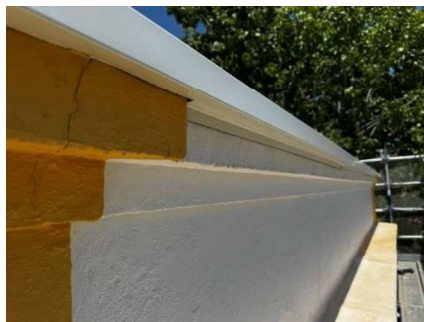
Foto 7

Fotos 7 e 8 – Instalação de caleiras e aba de proteção assim como capeamentos e rufos metálicos.

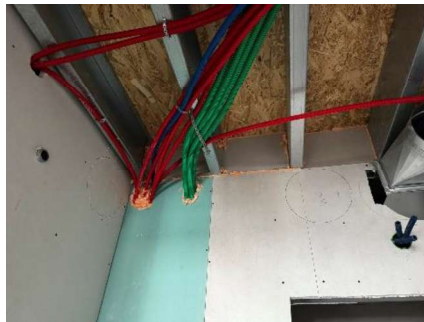
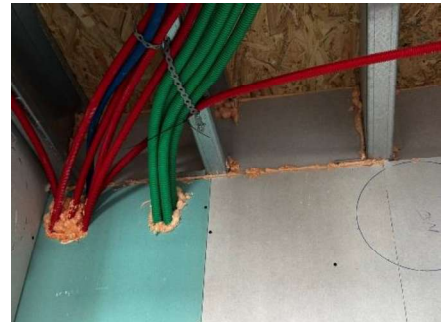
Fotos 3 e 4 – Aplicação de espuma ignífuga em aberturas

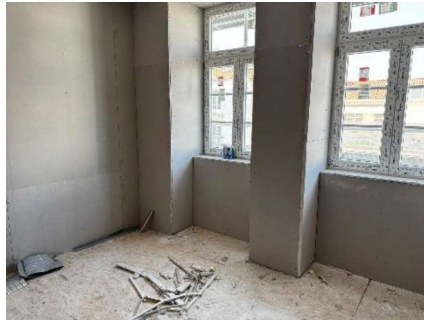
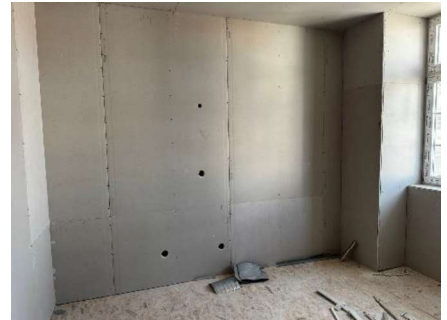
Fotos 5 e 6 – Continuação dos trabalhos de fecho de tectos e paredes no sistema preconizado

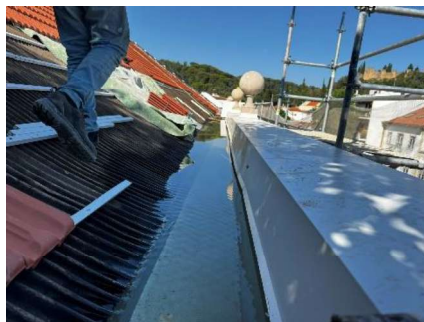
Foto 7

Fotos 7 e 8 – Ensaio de estanquidade das caleiras que verificou aprovação

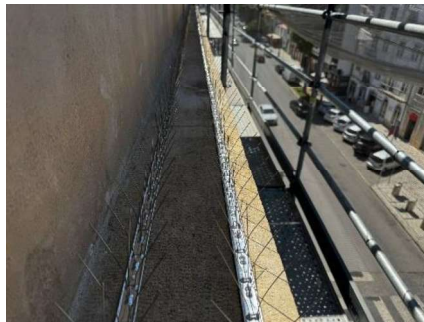
Foto 3

Fotos 3 e 4 – Aplicação de espanta pássaros.

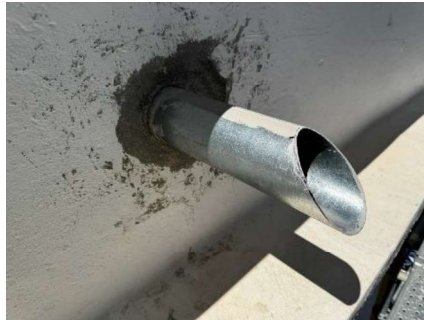
Foto 5

Fotos 5 e 6 – Aplicação dos novos “tubos de ladrão”.

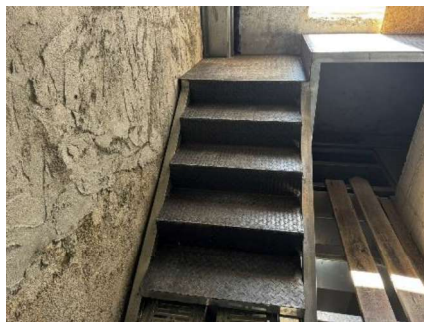
Foto 7

Fotos 7 e 8 – Colocação de escadas metálicas de acesso ao exterior no piso 3.

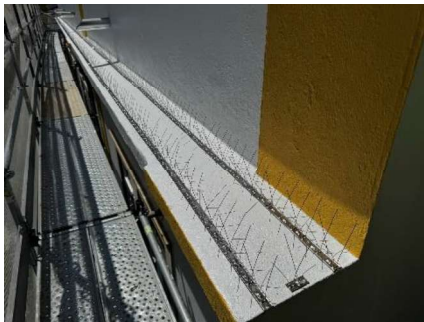
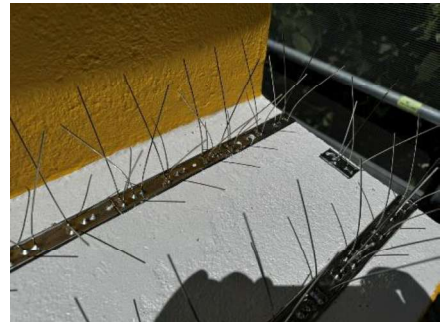
Fotos 3 e 4 – Aplicação de espanta pássaros.

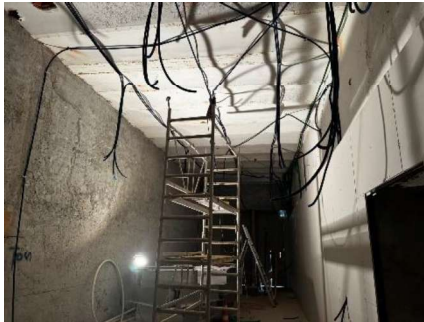
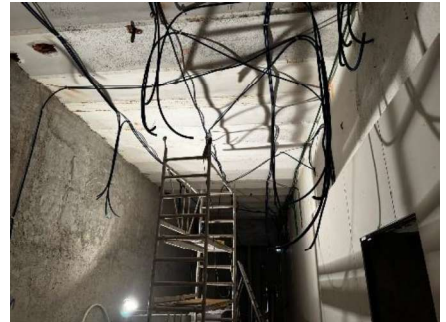
Fotos 5 e 6 – Continuação da aplicação dos caminhos de cabos.

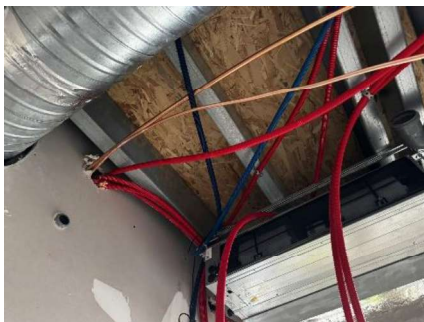
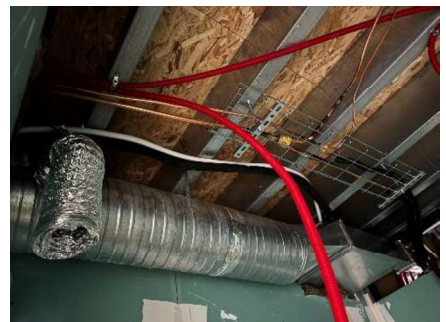
Fotos 7 e 8 – Aplicação da tubagem de cobre que fazem parte do sistema de climatização.

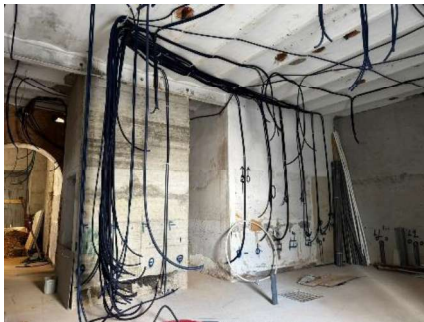
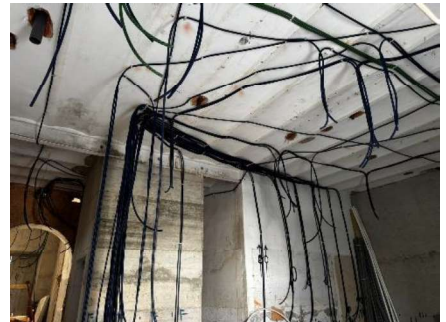
Fotos 3 e 4 – Continuação da aplicação dos caminhos de cabos.

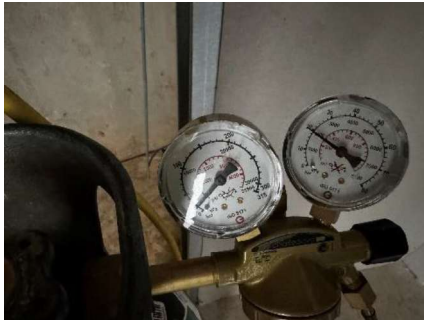
Foto 5

Fotos 5 e 6 – Início dos testes de pressão do sistema de climatização dos quartos.

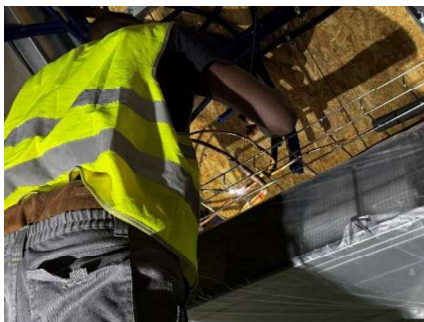
Foto 7

Fotos 7 e 8 – Solda das tubagens de cobre do sistema de climatização.

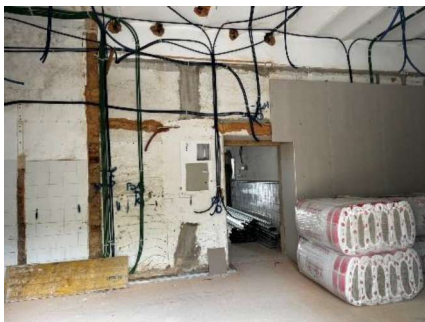
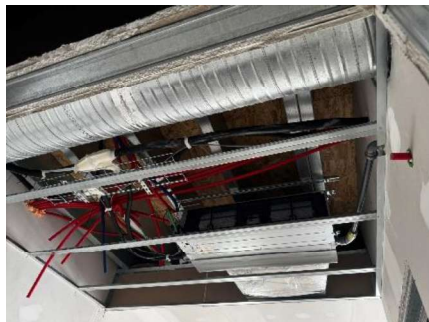
Fotos 3 e 4 – Continuação da aplicação dos caminhos de cabos.

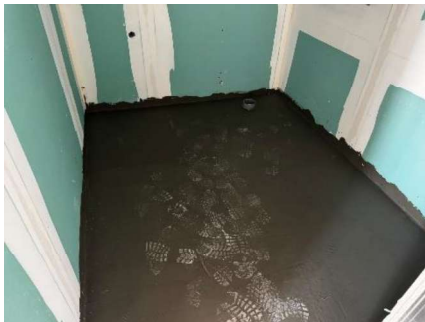
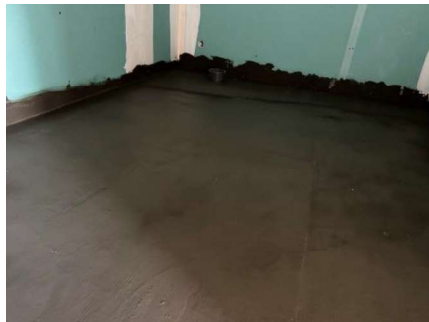
Fotos 5 e 6 – Trabalhos de aplicação de argamassa impermeabilizante nas casas de banho conforme previsto.

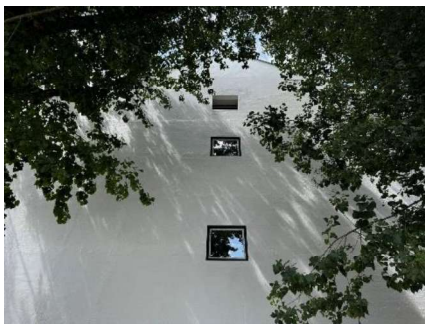
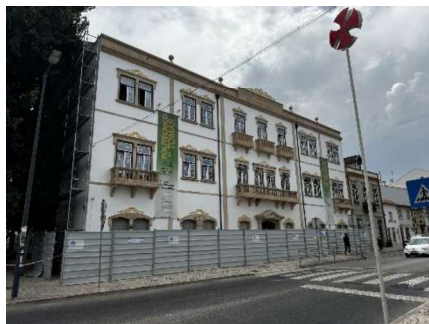
Fotos 7 e 8 – Remoção dos andaimes

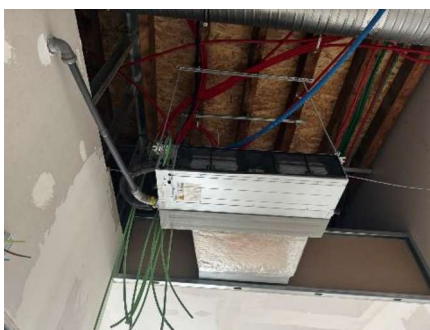
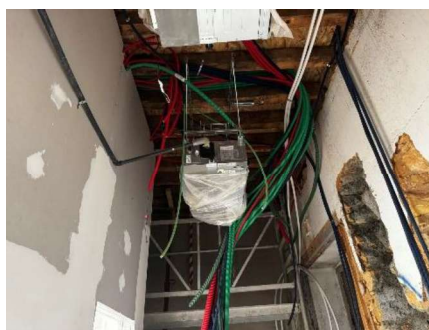
Fotos 3 e 4 – Continuação dos trabalhos de AVAC

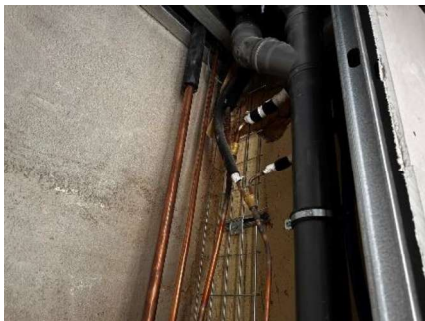
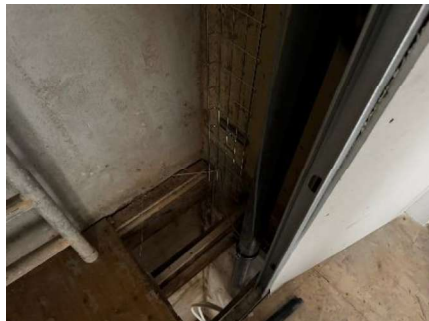
Fotos 5 e 6 – Instalação dos sistema AVAC e esgotos

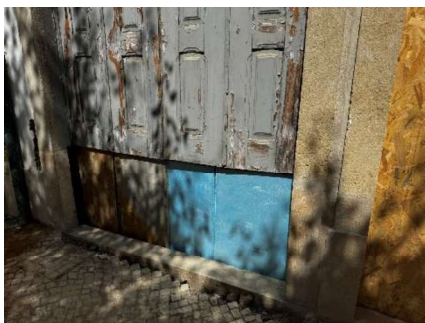
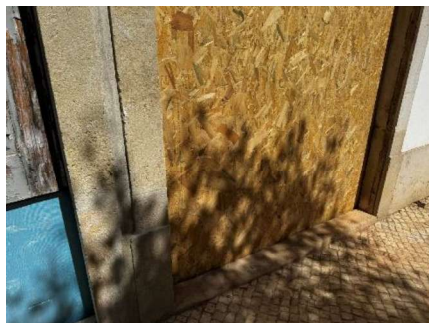
Fotos 7 e 8 – Abertura de vãos para o exterior com aproveitamento de peitoril de janela para executar obreira em porta (foto 7)

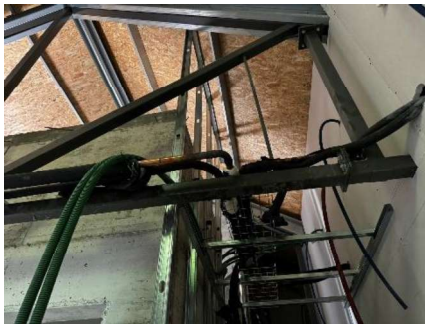
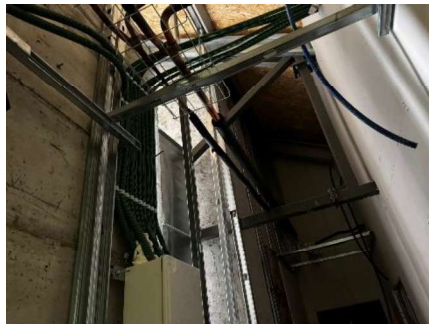
Fotos 5 e 6 – Instalação dos sistema AVAC

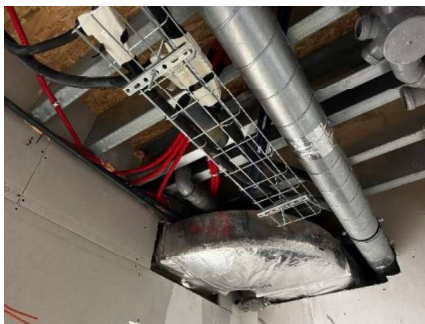
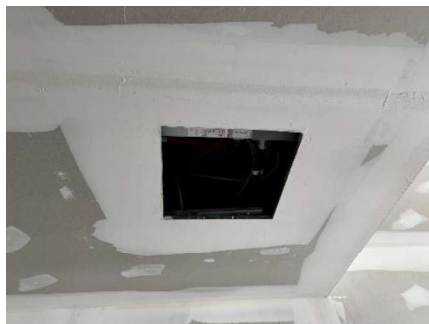
Fotos 7 e 8 – Fecho de tecto e colocação de alçapão de inspeção

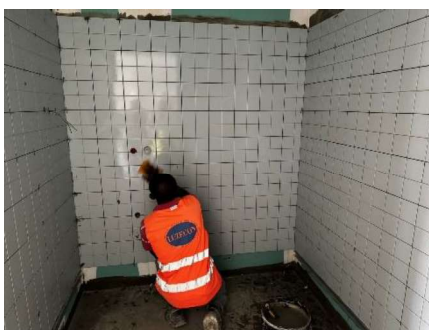
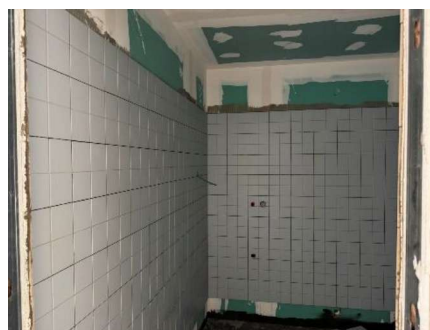
Fotos 3 e 4 – Trabalhos de aplicação do revestimento de paredes em casas de banho.

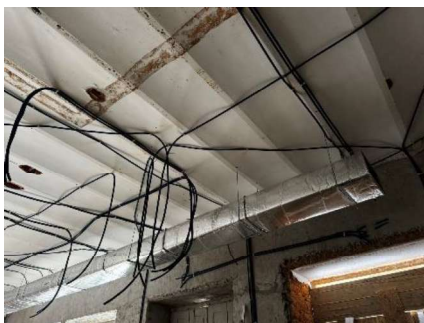
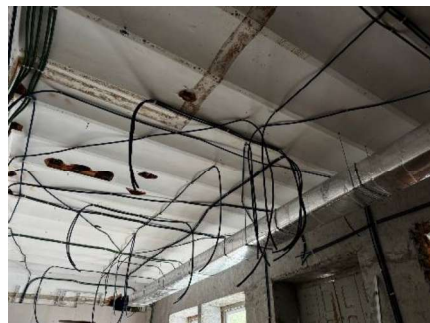
Fotos 7 e 8 – Continuação dos trabalhos de AVAC

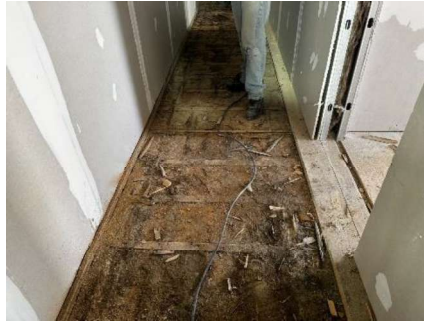
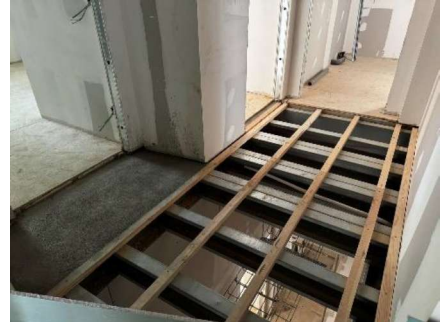
Fotos 1 – Remoção do pavimento  
 Foto 2 – Recolocação do piso em madeira de pinho conforme o existente

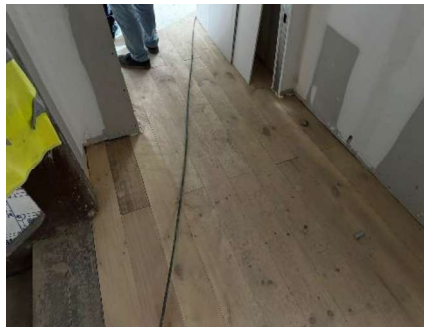
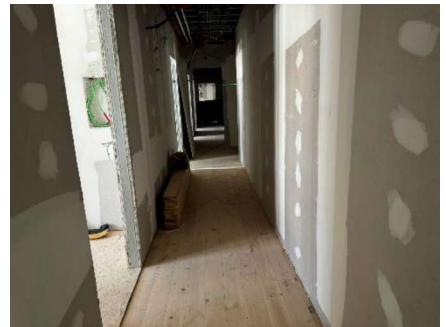
Fotos 3 e 4 – Recolocação do piso em madeira de pinho conforme o existente

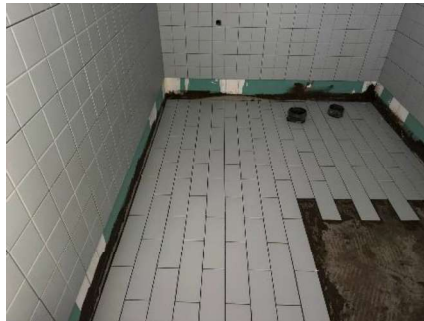
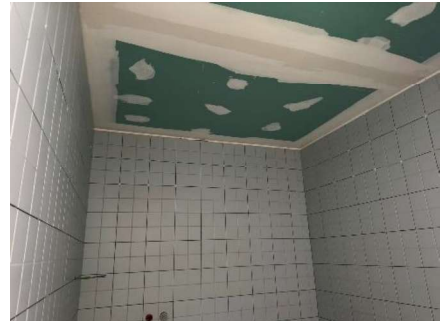
Fotos 5 e 6 – Assentamento de revestimentos de paredes e paredes em casa de banho dos quartos

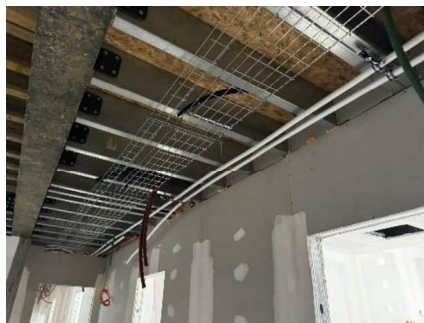
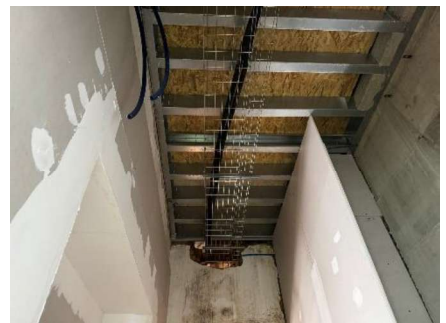
Fotos 7 e 8 – Colocação de esteira técnica para passagem de cablagem

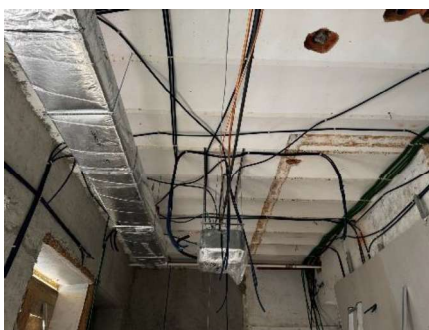
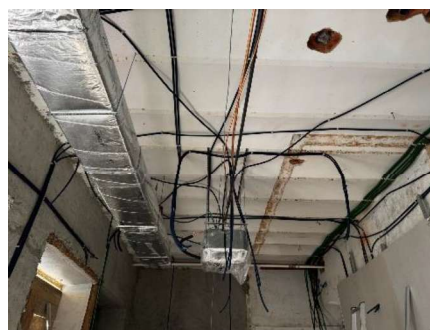
Fotos 3 e 4 – Continuação dos trabalhos de AVAC no piso 0

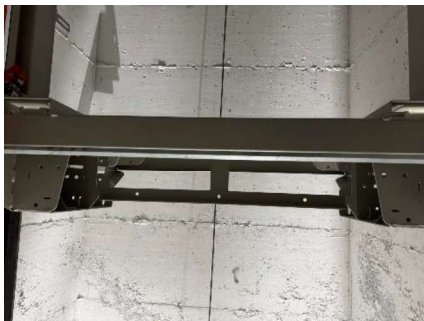
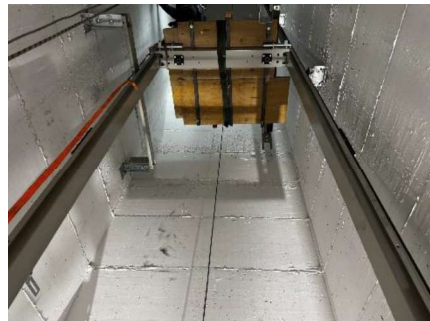
Fotos 5 e 6 – Início dos trabalhos de montagem do Elevador

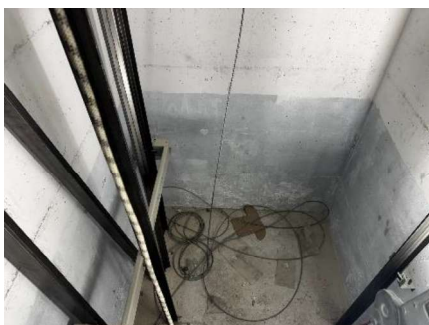
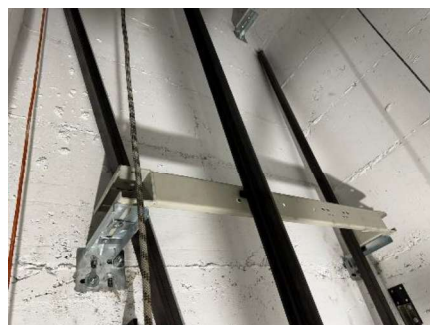
Fotos 7 e 8 – Início dos trabalhos de montagem do Elevador

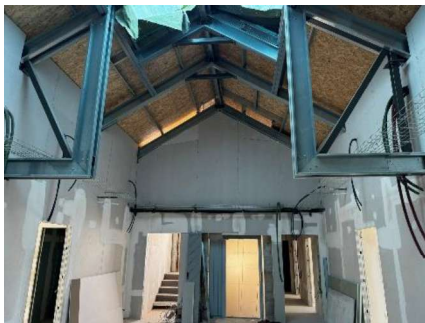
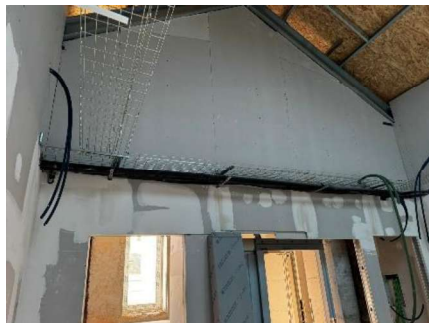
Fotos 1 e 2 – Continuação da aplicação de esteira técnica no piso 3

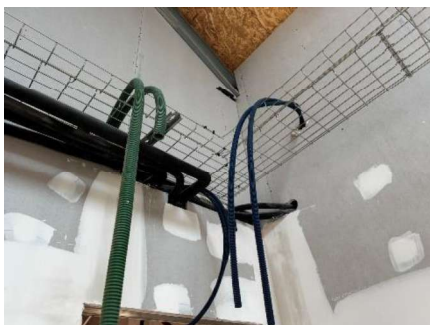
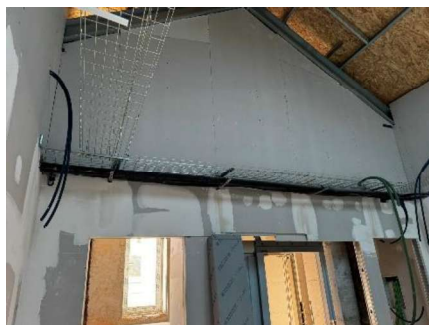
Fotos 3 e 4 – Continuação da aplicação de esteira técnica no piso 3

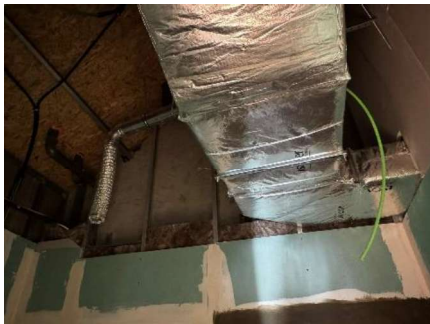
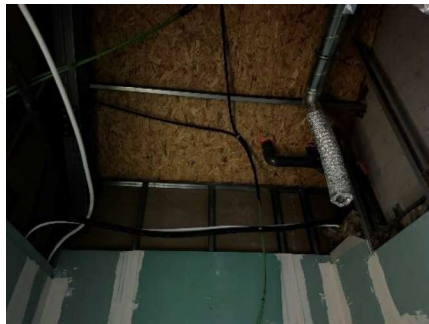
Fotos 5 e 6 – Continuação dos trabalhos de AVAC no piso 3

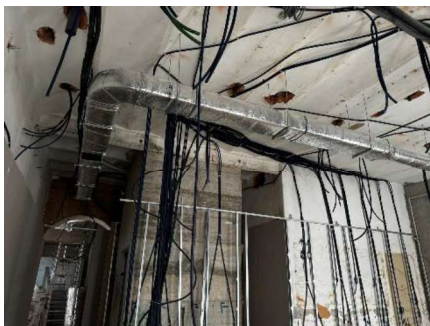
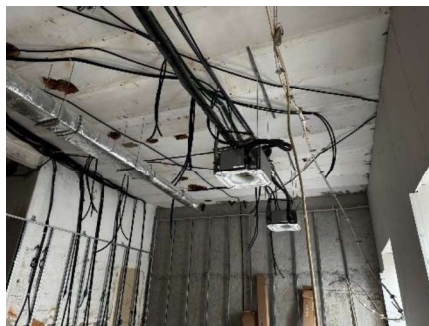
Fotos 7 e 8 – Continuação dos trabalhos de AVAC no piso 0

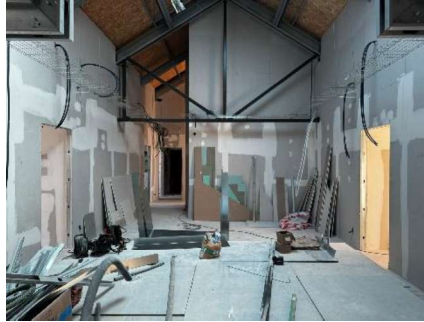
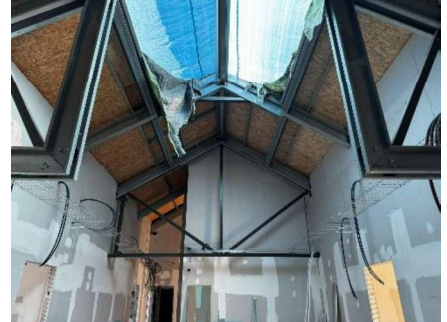
Fotos 1 e 2 – Continuação da aplicação de esteira técnica no piso 3

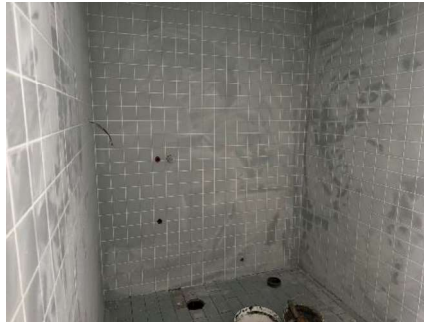
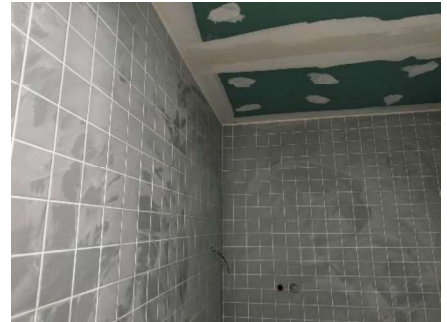
Fotos 3 e 4 – Continuação dos trabalhos de revestimentos em casa de banho.

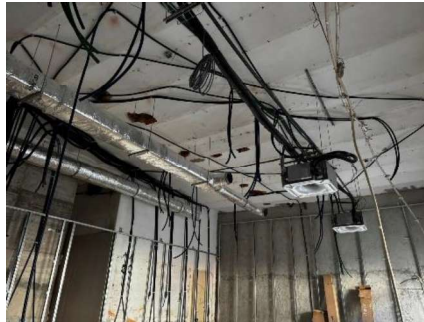
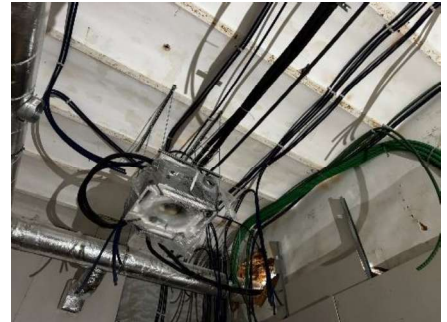
Fotos 5 e 6 – Continuação dos trabalhos de AVAC no piso 0.

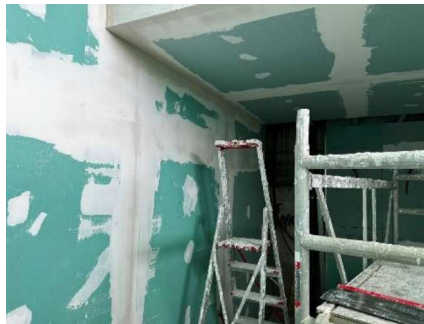
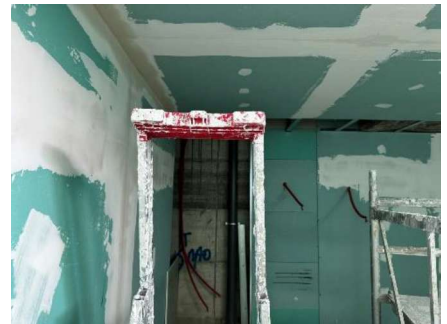
Fotos 7 e 8 – Aplicação de gesso cartonado na copa do piso 2.

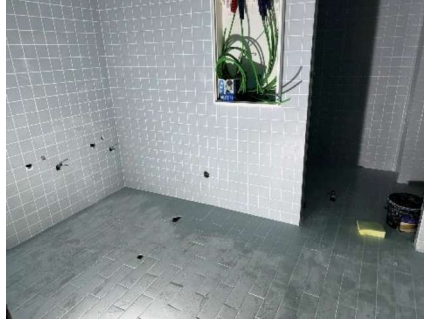
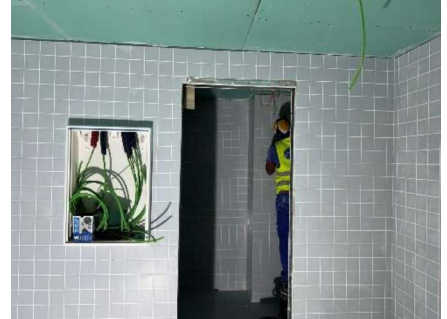
Fotos 1 e 2 – Aplicação de revestimentos na zona da lavandaria.

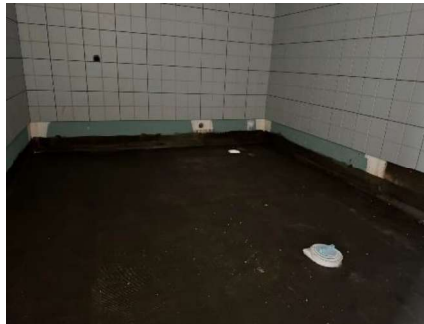
Foto 3

Fotos 3 e 4 – Primeira camada aplicada de Hidrostop da Secil, com função impermeabilizante.

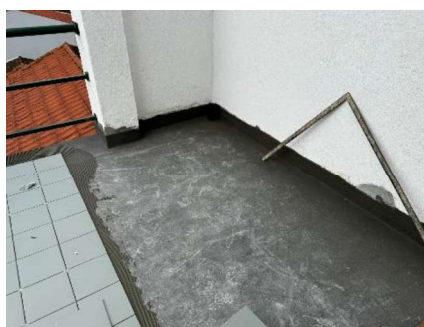
Foto 7

Fotos 7 e 8 – Pavimento do terraço de acordo com o previsto.

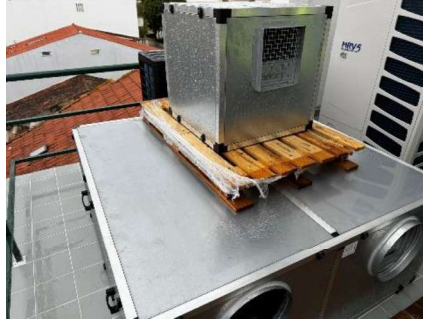
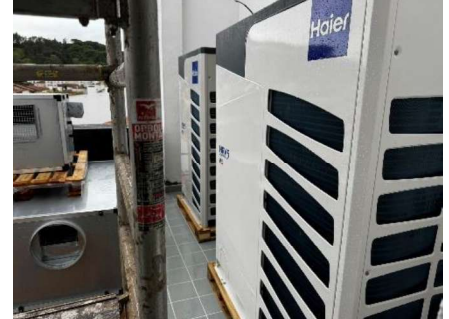
Fotos 1 e 2 – Maquinas de AVAC na zona técnica.

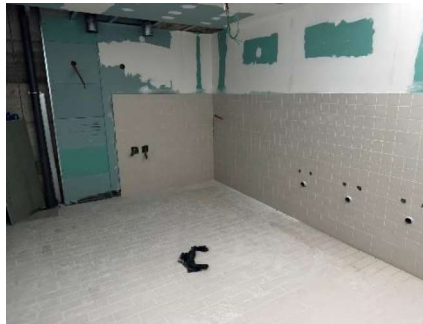
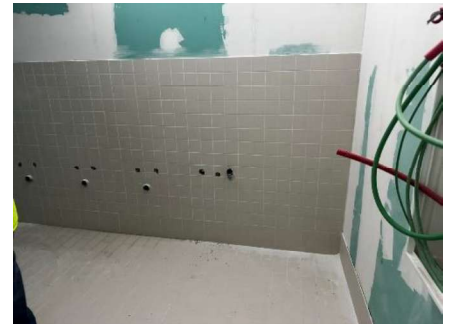
Fotos 3 e 4 – Aplicação de revestimentos na copa do 2º piso

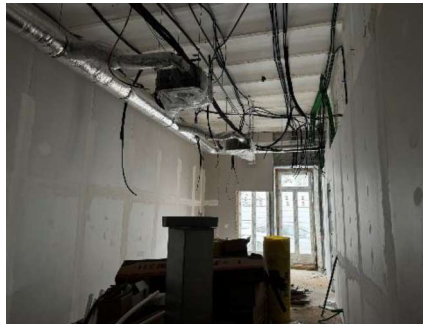
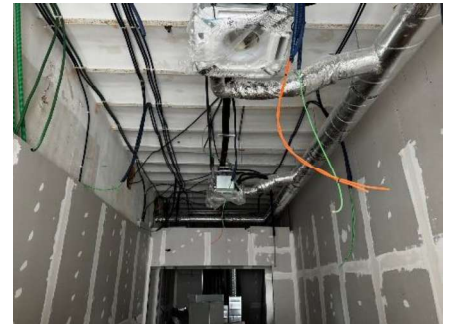
Fotos 5 e 6 – Trabalhos de AVAC concluídos na biblioteca e na sala de estudo

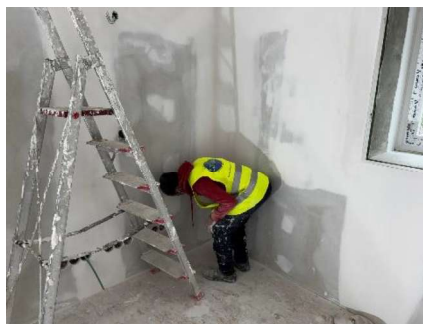
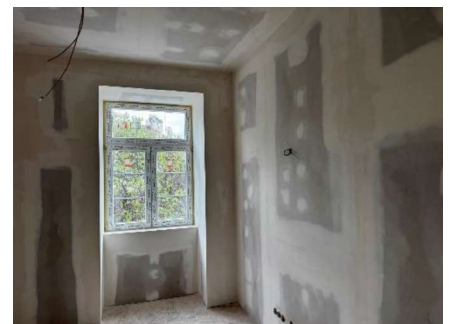
Fotos 7 e 8 – Continuação da preparação de paredes para receber revestimento

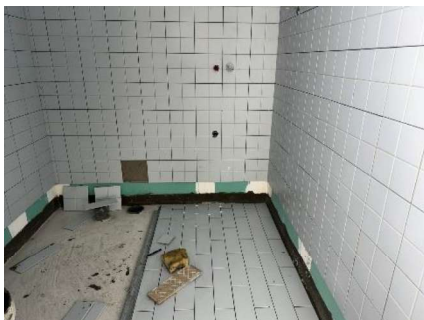
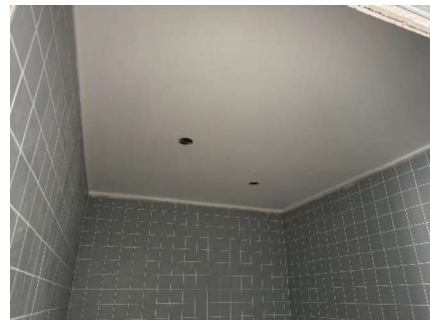
Fotos 1 e 2 – Trabalhos finais de aplicação dos revestimentos de pavimentos paredes e tectos (acabamentos).

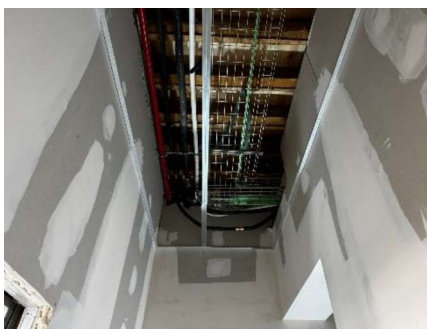
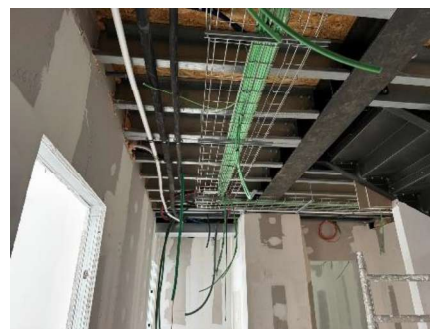
Fotos 3 e 4 – Trabalhos finais de passagens de instalações técnicas em esteira.

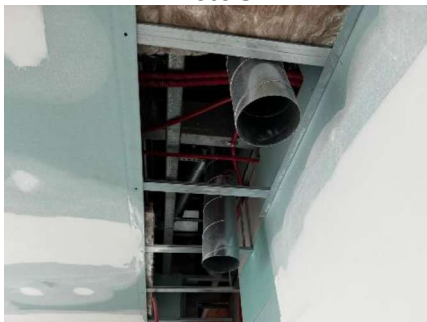
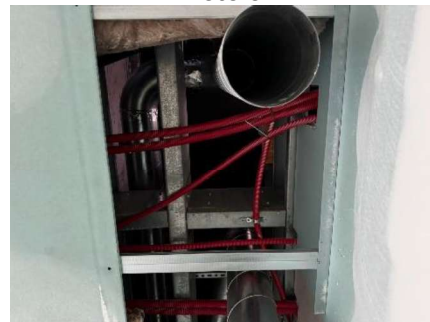
Fotos 5 e 6 – Inspeção visual da zona de exaustão na zona da “copa” do piso 2 (aprovado).

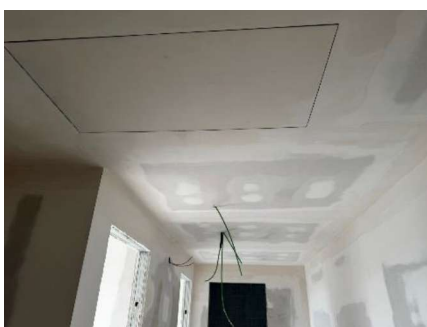
Foto 7

Fotos 7 e 8 – Tecto do piso zona dos quartos virados para a Rua dos Arcos pronto a receber acabamento.

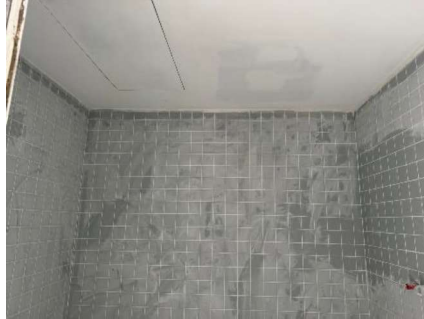
Foto 1

Fotos 1 e 2 – Trabalhos finais de aplicação dos revestimentos de pavimentos paredes e tectos (acabamentos).

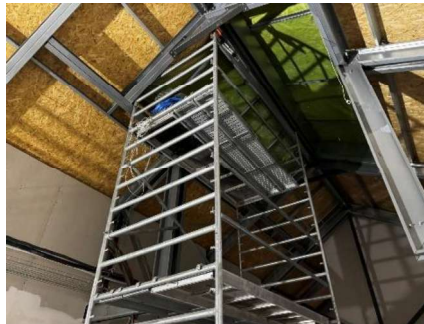
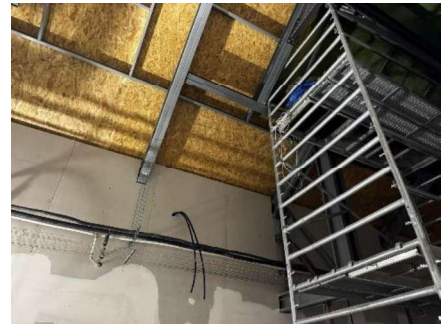
Fotos 3 e 4 – Trabalhos na claraboia central

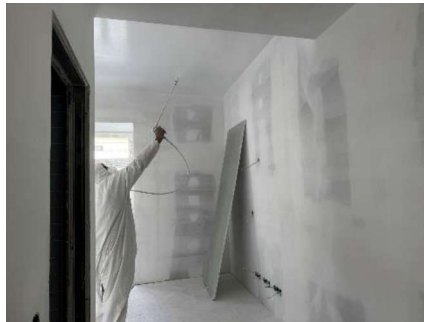
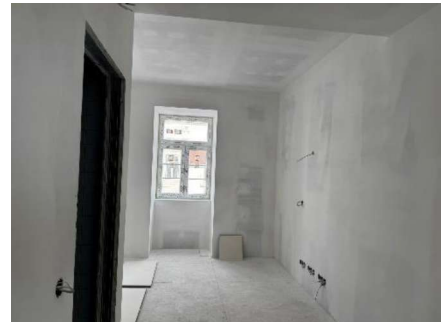
Fotos 5 e 6 – Trabalhos de pintura no piso 1

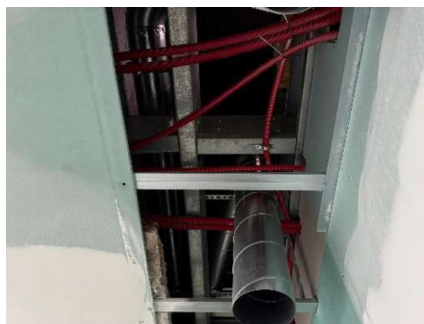
Foto 7

Fotos 7 e 8 – Exaustão da copa do piso 2

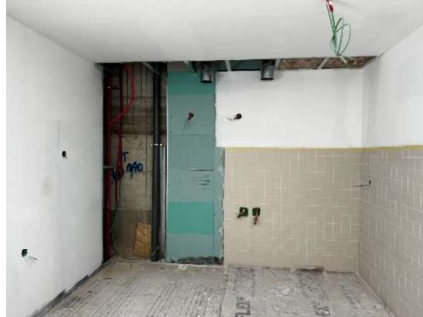
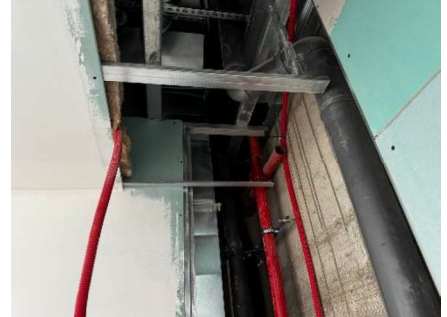
Fotos 1 e 2 – Trabalhos finais de instalações técnicas na corete que passa na copa do piso 2.

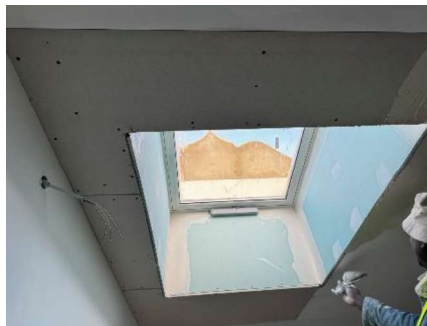
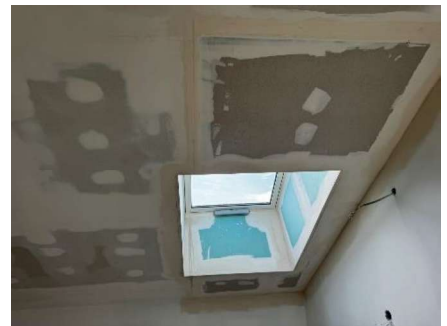
Fotos 3 e 4 – Remates finais em claraboias dos quartos.

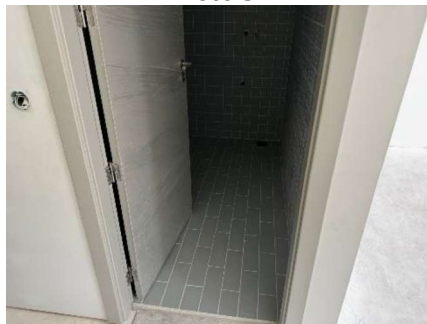
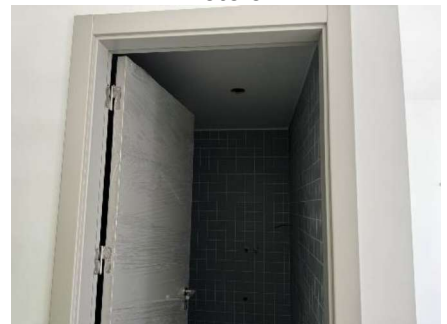
Fotos 5 e 6 – Colocação das guarnições de portas dos WC's dos quartos.

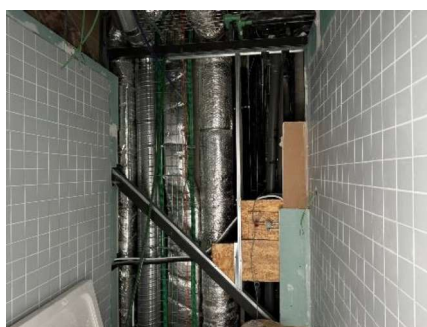
Foto 7

Fotos 7 – Corete principal no 3º piso zona do quarto.

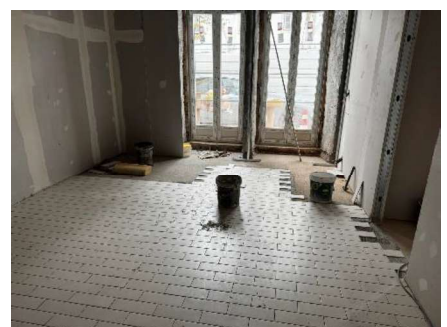
Foto 8

Fotos 8 – Pavimento da zona da sala de estudo.

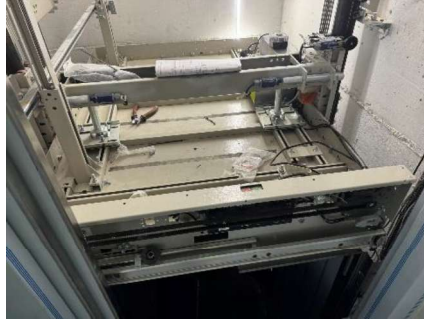
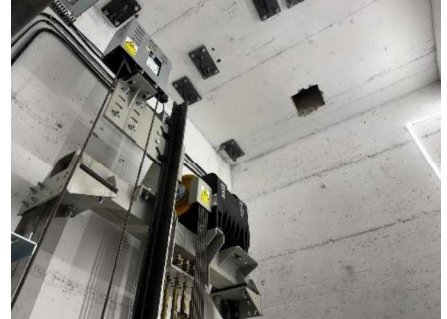
Fotos 1 e 2 – Trabalhos finais no elevador.

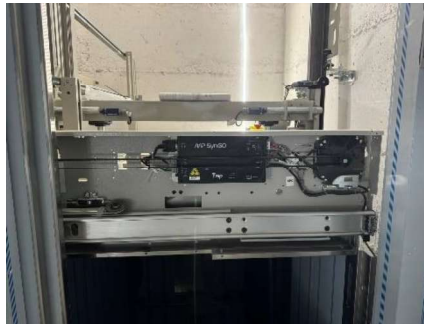
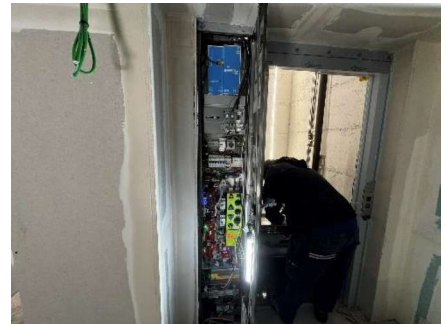
Fotos 3 e 4 – Trabalhos finais no elevador.

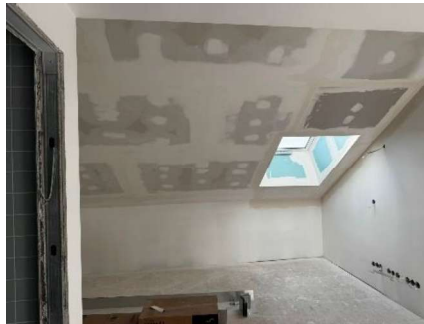
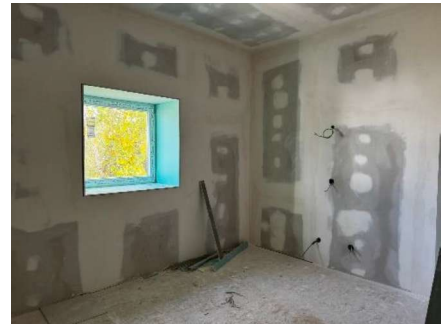
Fotos 5 e 6 – Trabalhos finais de pladur nos quartos do piso 3 para se proceder à pintura.

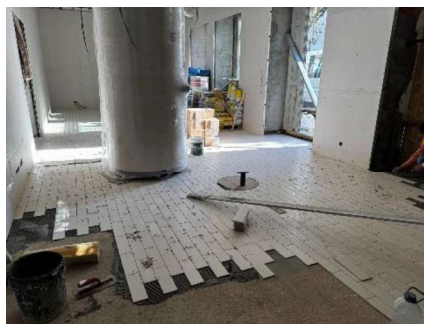
Foto 7

Fotos 7 – Continuação da aplicação de pavimento no piso 0.

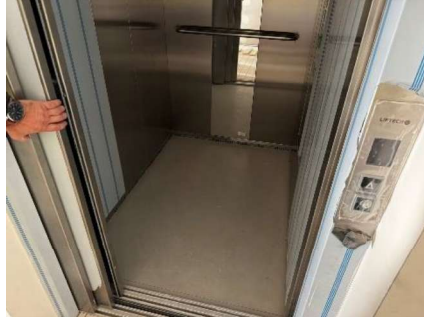
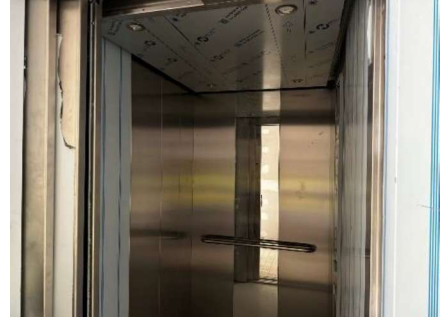
Fotos 1 e 2 – Instalação do elevador terminada

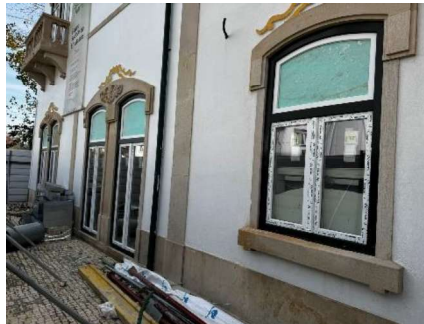
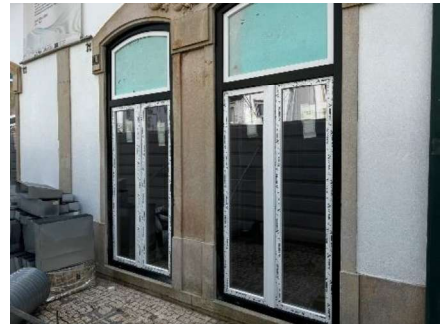
Fotos 3 e 4 – Colocação de novas caixilharias no Piso 0

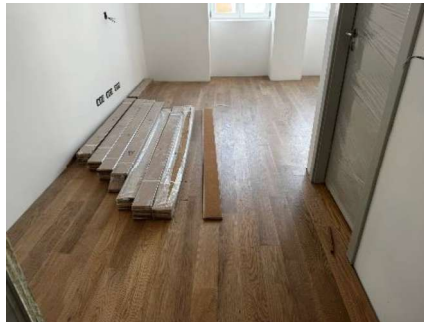
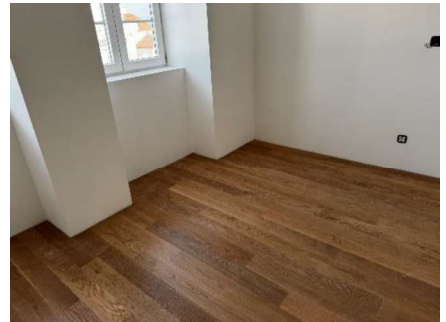
Fotos 5 e 6 – Trabalhos de assentamento do pavimento flutuante

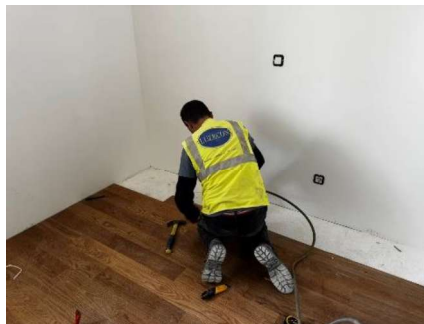
Foto 7

Fotos 7 – Trabalhos de assentamento do pavimento flutuante

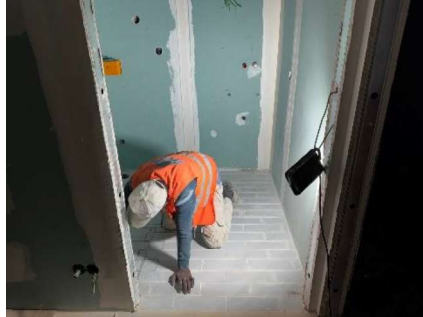
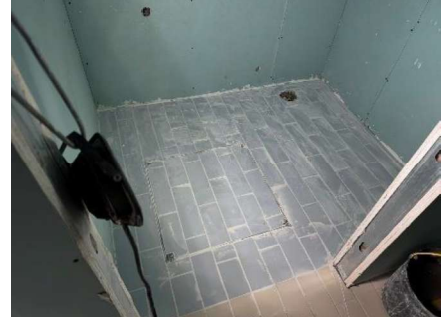
Fotos 1 e 2 – Conclusão dos trabalhos de pavimentos no piso 0

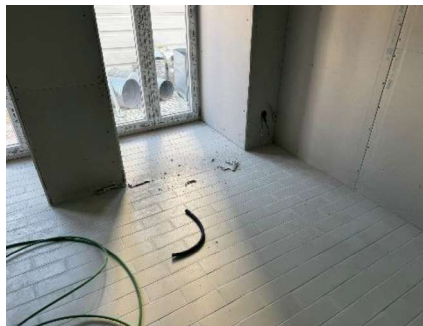
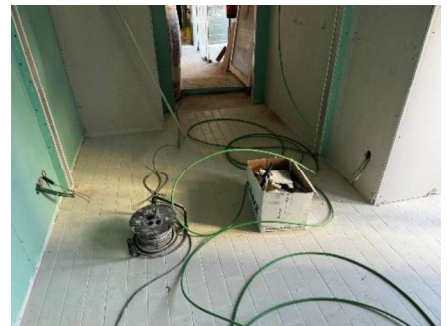
Fotos 3 e 4 – Conclusão dos trabalhos de pavimentos no piso 0

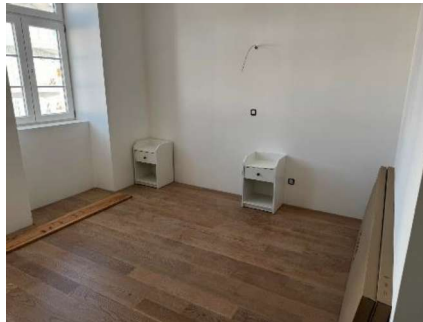
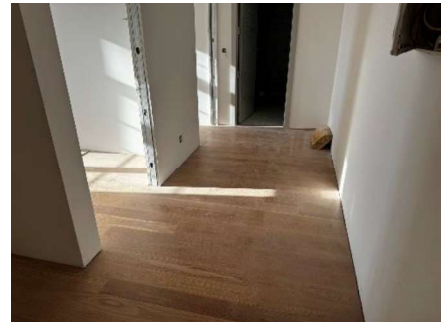
Fotos 5 e 6 – Continuação dos trabalhos de assentamento do pavimento flutuante

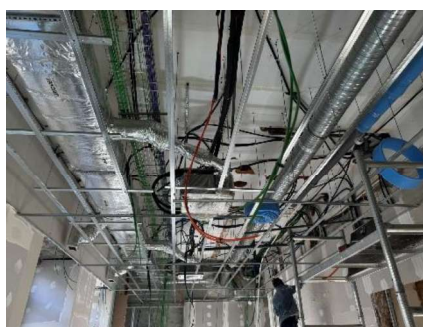
Foto 7

Fotos 7 – Conclusão dos tectos do piso 0
