### 8. REPORTAGEM FOTOGRÁFICA

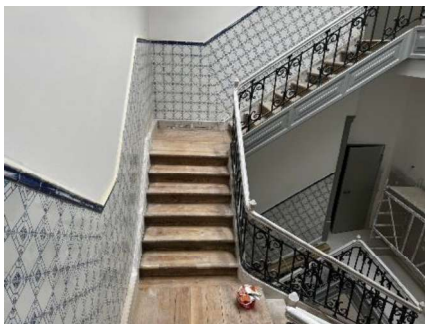
Foto 1

Fotos 1 e 2 – Reabilitação das escadas de acesso aos pisos

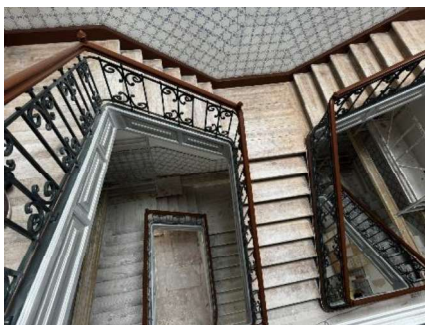
Foto 3

Fotos 3 e 4 – Reabilitação das escadas de acesso aos pisos

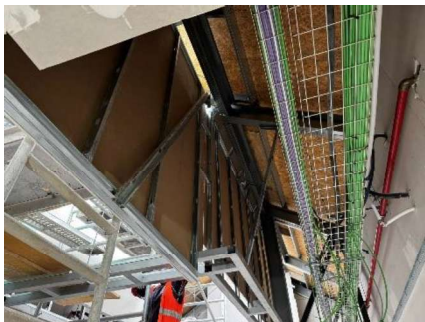
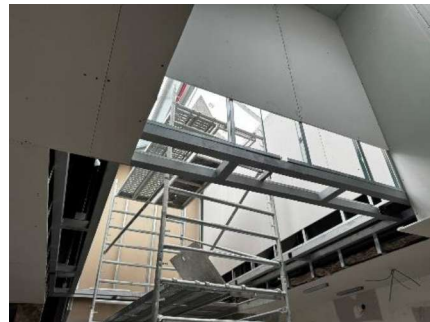
Fotos 1 e 2 – Trabalhos de gesso cartonado na zona de claraboias.

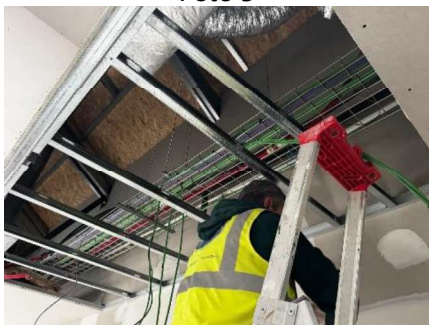
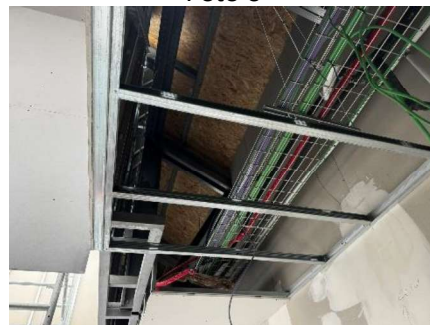
Fotos 5 e 6 – Trabalhos de gesso cartonado na zona de claraboias.

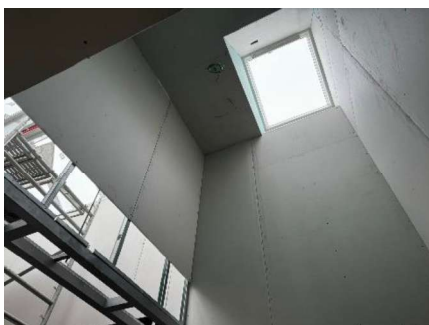
Foto 7

Fotos 7 – Trabalhos de gesso cartonado na zona de claraboias.

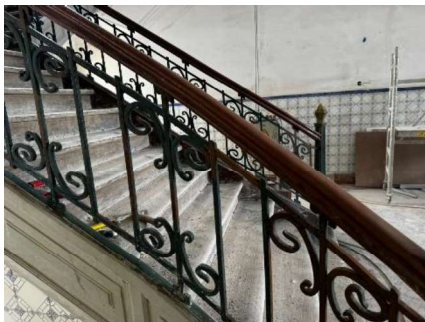
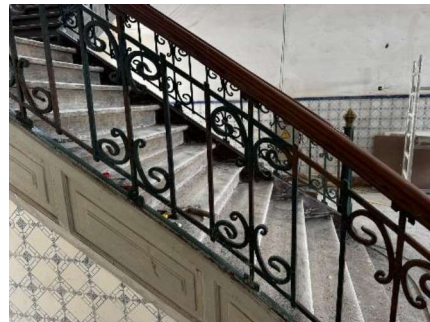
Fotos 1 e 2 – Reparação da escada principal

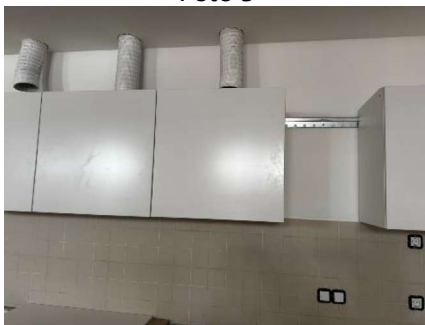
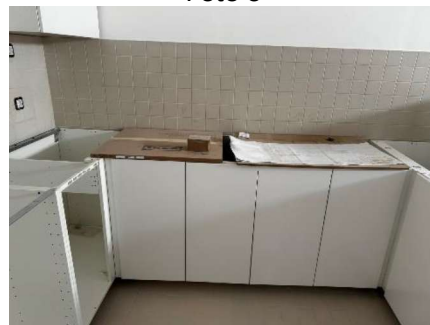
Fotos 5 e 6 – mobiliário da cozinha do rés-do-chão

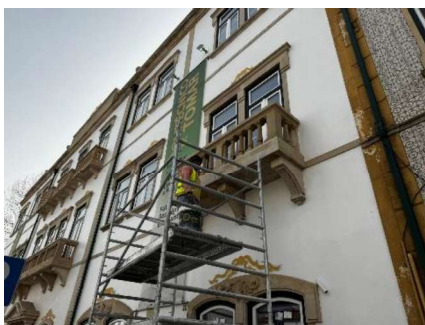
Foto 7 – Trabalhos correctivos na fachada  
 Foto 8 - Construção de pala no hall de entrada do edifício

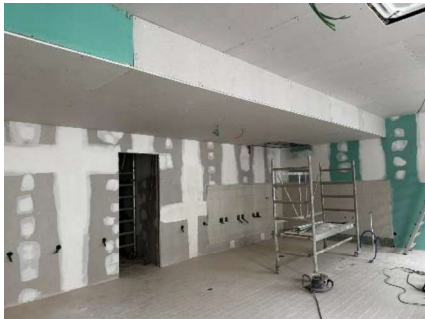
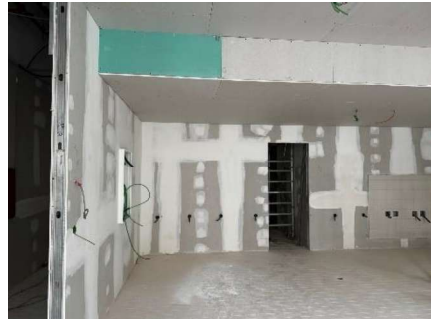
Fotos 1 e 2 – Conclusão do fecho de tectos no piso 0

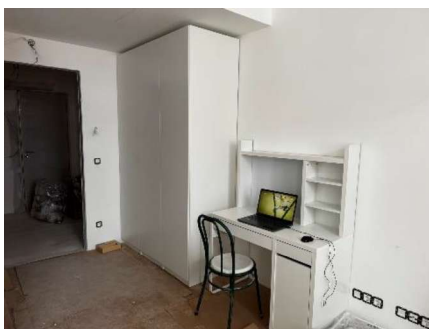
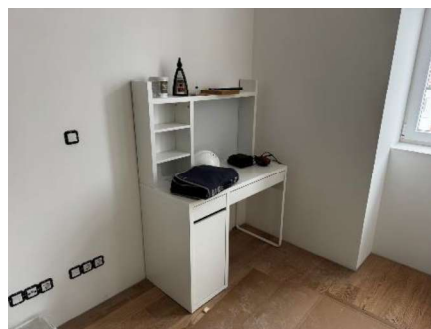
Fotos 3 e 4 – Continuação da montagem do mobiliário dos quartos.

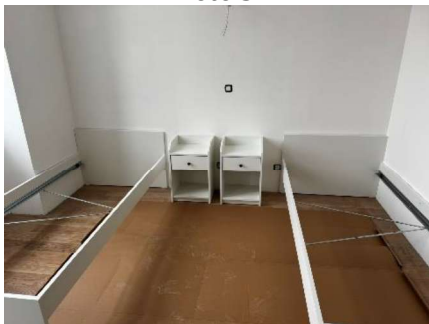
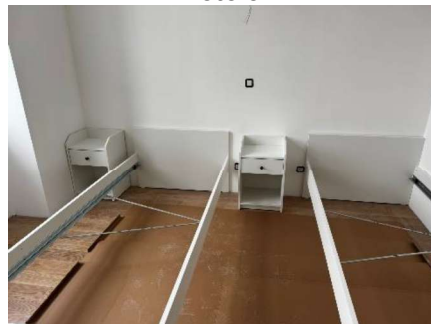
Fotos 5 e 6 – Continuação da montagem do mobiliário dos quartos.

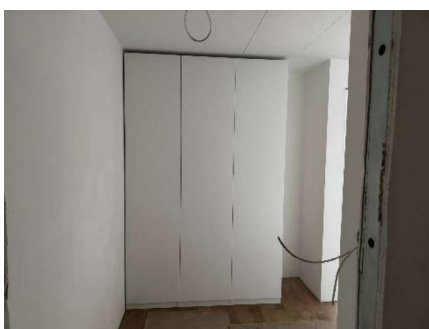
Foto 7

Fotos 7 – Continuação da montagem do mobiliário dos quartos.

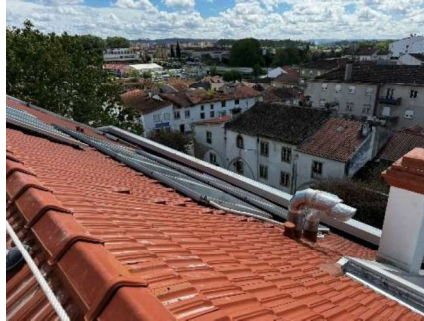
Foto 1

Fotos 1 e 2 – Inspeção Final na cobertura.

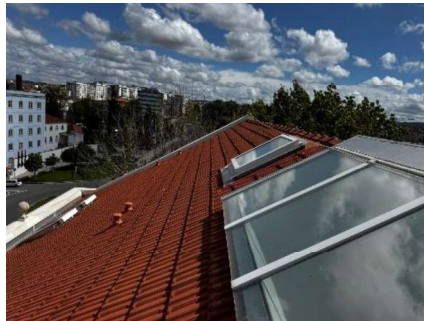
Foto 3

Fotos 3 e 4 – Inspeção Final na cobertura.

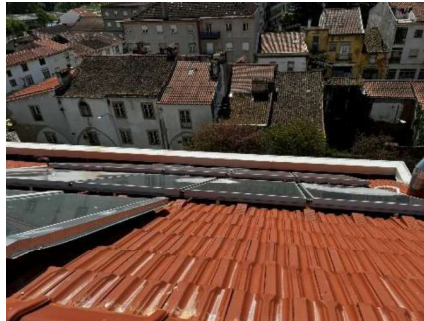
Foto 5

Fotos 5 e 6 – Inspeção Final na cobertura.

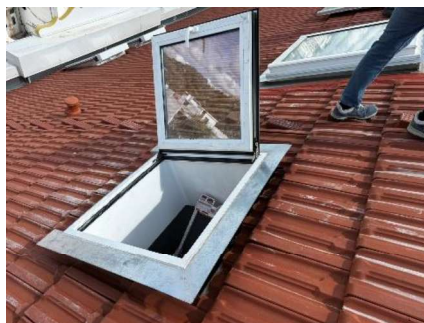
Foto 7 e 8 – Inspeção Final na cobertura.

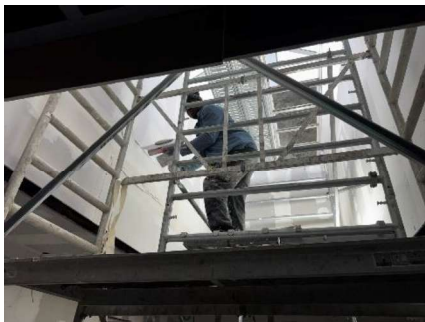
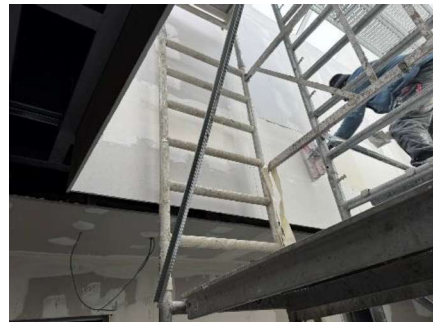
Fotos 1 e 2 – Trabalhos de gesso cartonado na zona de claraboias.

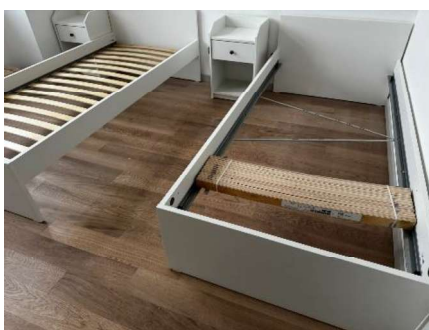
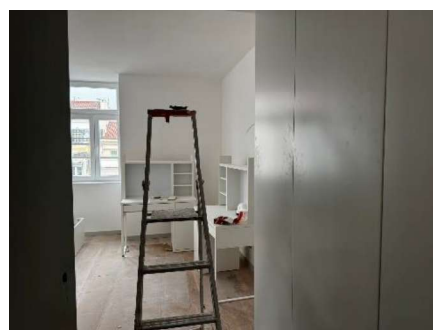
Fotos 3 e 4 – Continuação da montagem do mobiliário dos quartos.

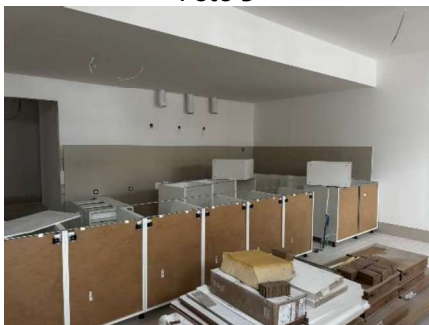
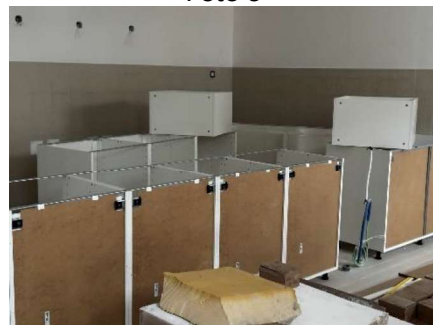
Fotos 5 e 6 – Trabalhos de montagem do mobiliário de cozinha do piso 0.

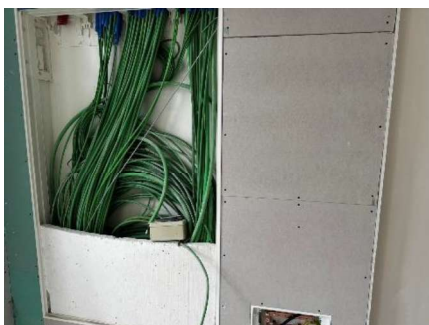
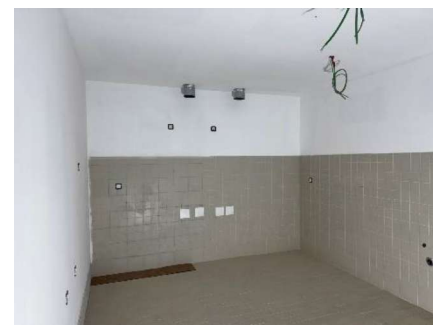
Fotos 7 – Trabalhos de electricidade.  
 Fotos 8 – Trabalhos de retoques de pintura na cozinha do piso 2 para receber os armários e equipamentos.

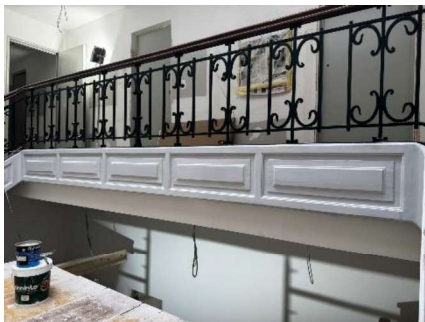
Foto 1

Fotos 1 e 2 – Reabilitação da guarda das escadas de acesso aos pisos

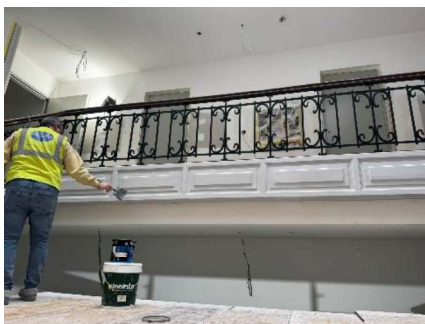
Foto 3

Fotos 3 e 4 – Reabilitação da guarda das escadas de acesso aos pisos

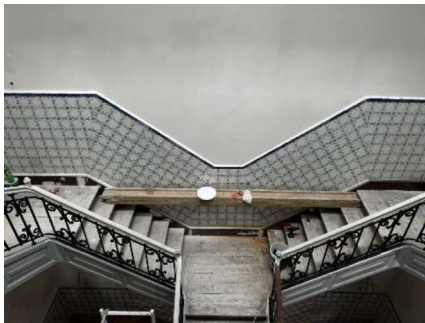
Foto 5

Fotos 5 e 6 – Reabilitação da guarda das escadas de acesso aos pisos

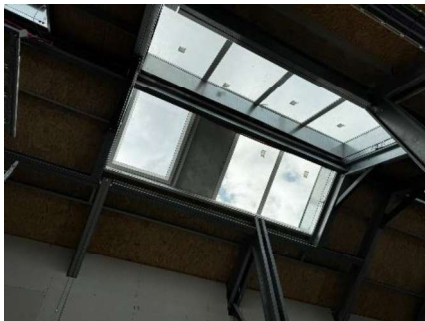
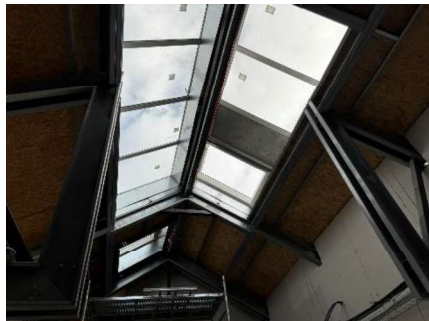
Fotos 1 e 2 – Montagem das claraboias assim como as janelas do sistema de desenfumagem do edifício conforme previsto no projecto de SCIE.

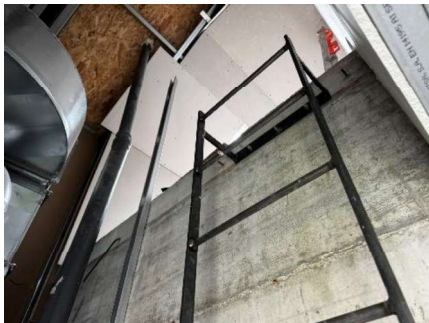
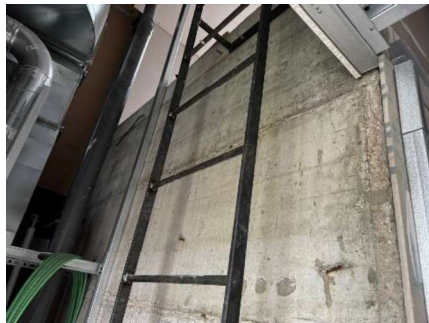
Fotos 5 e 6 – Escada de acesso ao alçapão na cobertura. (zona do elevador)

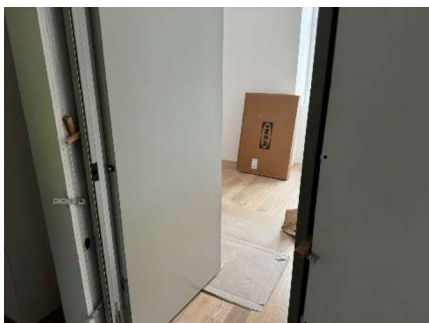
Fotos 7 – Assentamento de portas de acesso aos quartos.

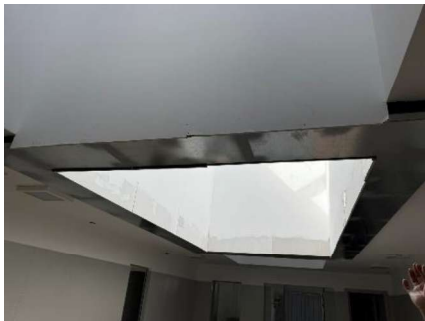
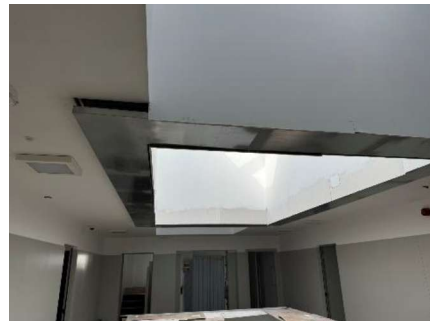
Fotos 1 e 2 – Cortina de segurança contra incêndios instalada

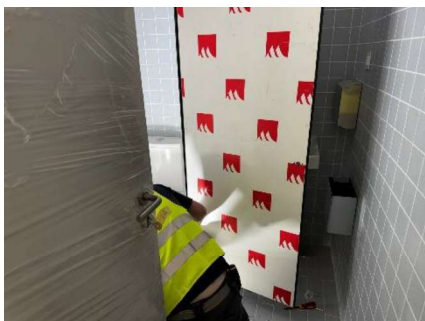
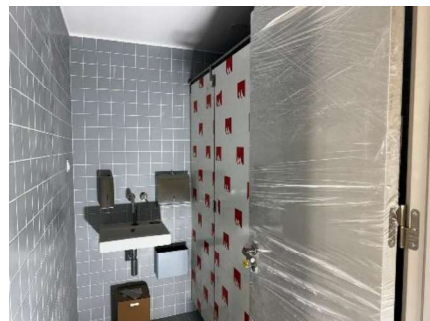
Fotos 3 e 4 – Divisórias de casa de banho instaladas

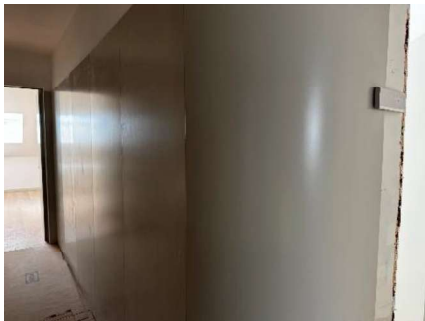
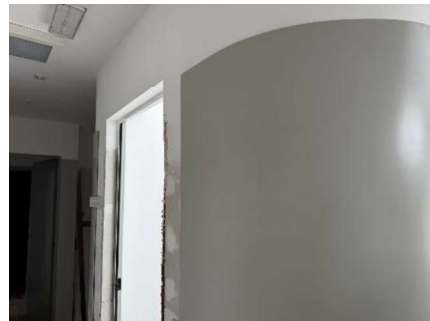
Fotos 5 e 6 – Revestimento de paredes no piso 3 instalado

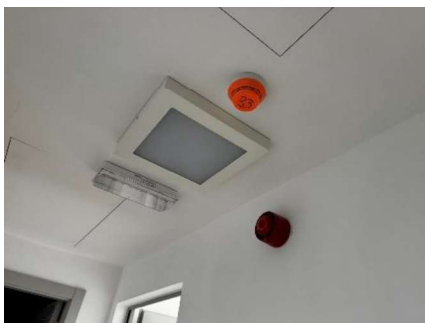
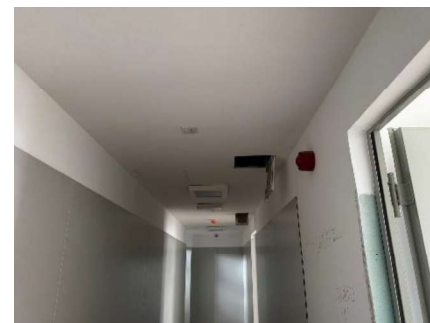
Foto 7 e 8 – Aparelhagem de segurança contra incêndios instalada

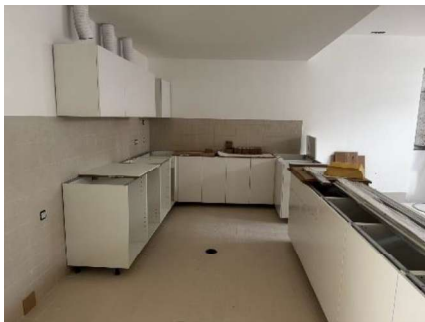
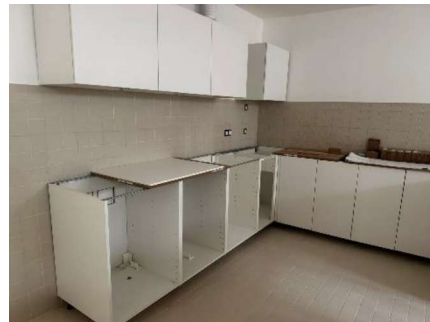
Fotos 1 e 2 – Instalação da cozinha do piso 0

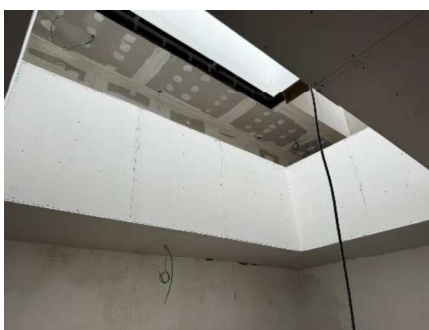
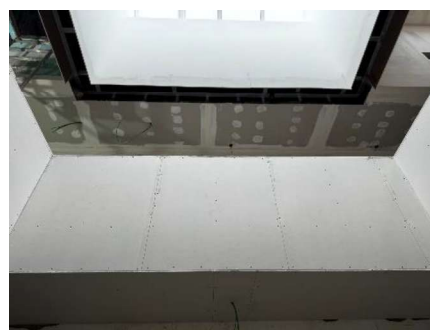
Fotos 3 e 4 – Trabalhos de execução de guarda no saguão no piso 3.

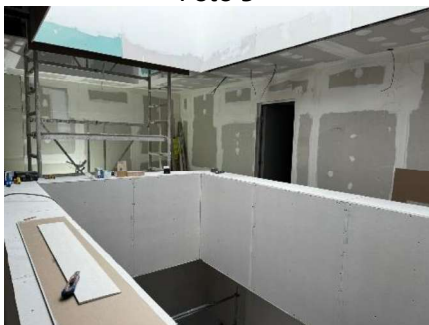
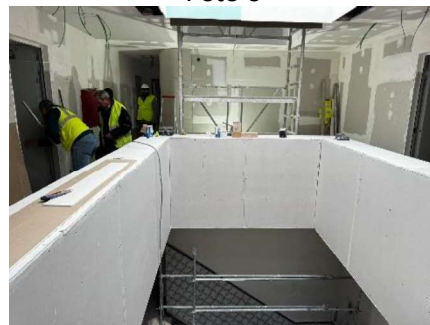
Fotos 5 e 6 – Trabalhos de execução de guarda no saguão no piso 3.

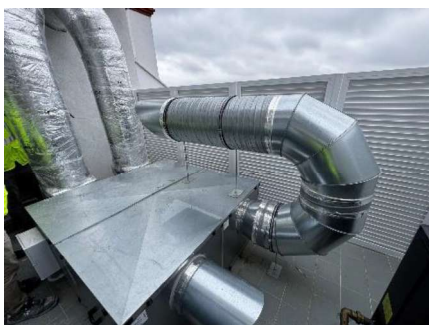
Fotos 7 – Trabalhos de AVAC

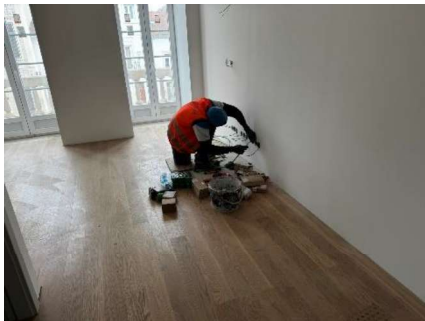
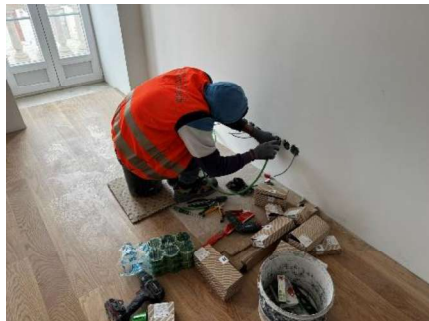
Fotos 1 e 2 – Montagem aparelhagem eléctrica e de ITED

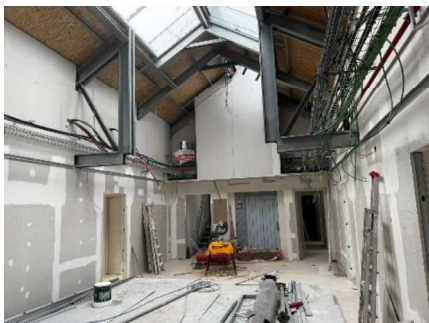
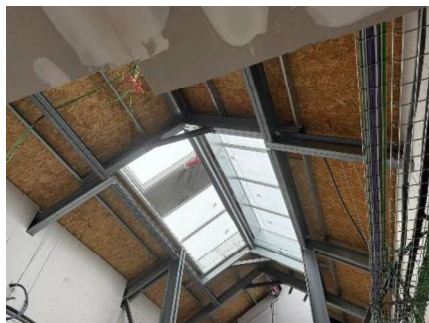
Fotos 3 e 4 – Preparação dos tectos do piso 3 para receber gesso cartonado barramento e pintura final.

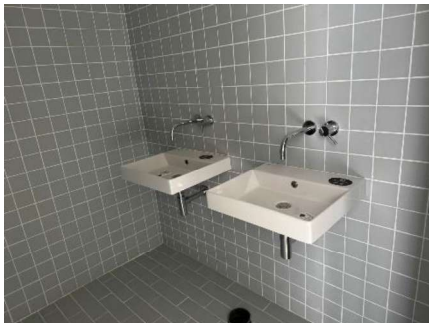
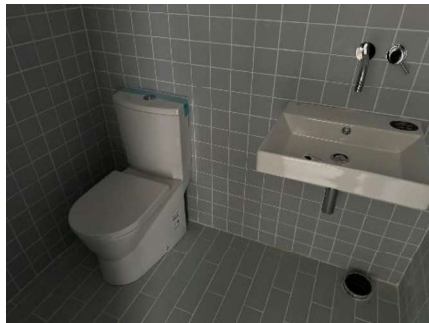
Fotos 5 e 6 – Montagem dos acessórios de casa de banho no piso 1 e 2.

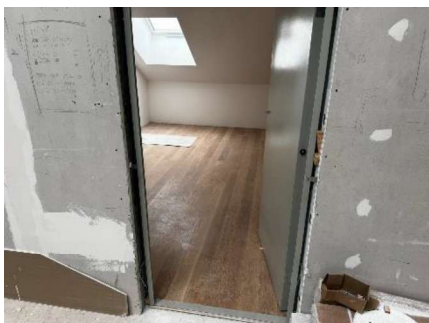
Fotos 7 – Montagem de portas corta fogo nos quartos do piso 3

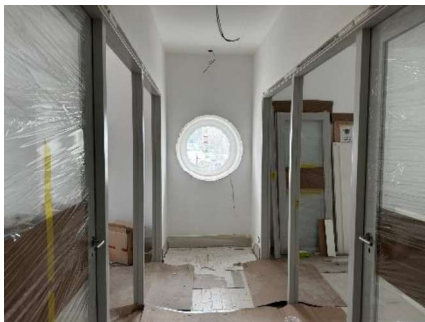
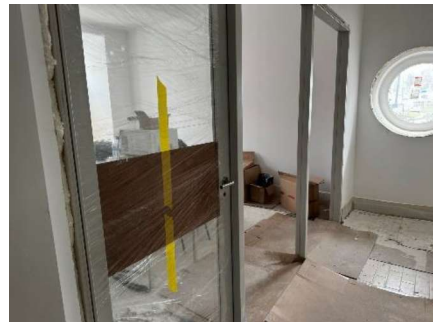
Fotos 1 e 2 – Carpintarias piso 0  
 assentamento de postas da biblioteca  
 e da sala de estudo

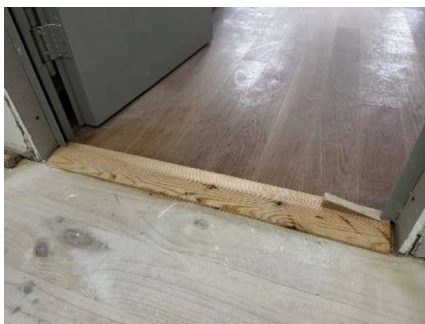
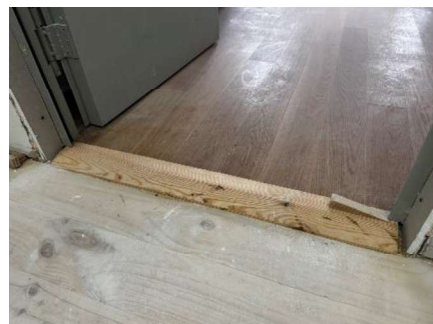
Fotos 3 e 4 – Soleiras de madeira da  
 transição entre quartos e corredor

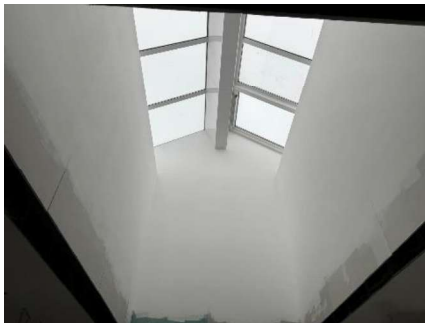
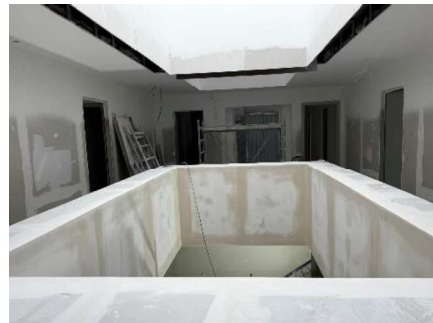
Fotos 5 e 6 – Claraboia do piso 3 e  
 guarda do piso 3

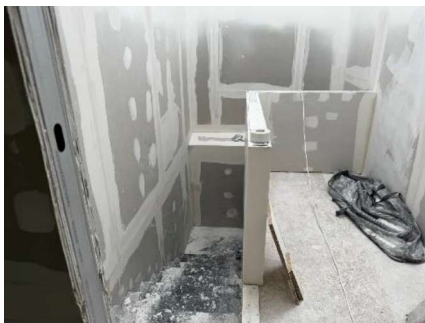
Fotos 7 – Escada de acesso ao piso 3.  
 (vista no sentido de descida)
